OFÍCIO n.º 280/2023/GAB/PROFANDRELUIS

## **RELATÓRIO DE FISCALIZAÇÃO**

### **USF - DRA. MARLY ANNA TALTON BERG GONÇALVES PEREIRA**

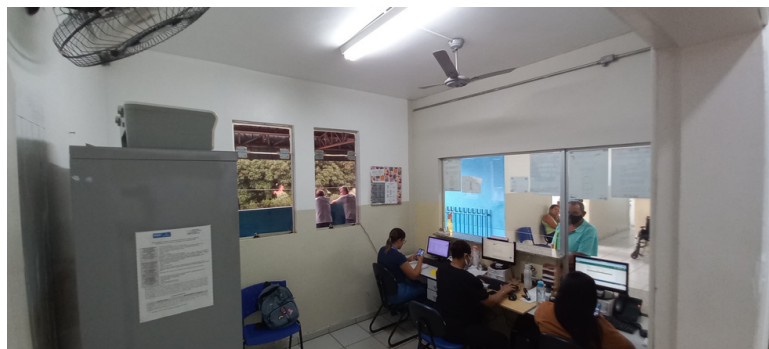
Na recepção não há apropriada refrigeração tanto para usuários, quanto para os servidores. (FOTO 2)

Foto 2 - Recepção sem adequada climatização.

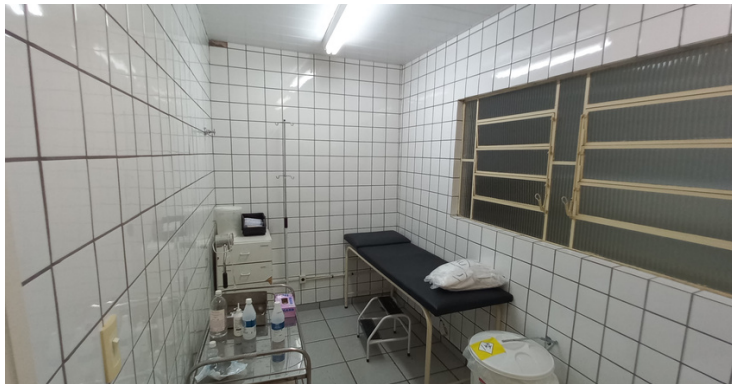
Notamos a falta de climatização adequada na sala de curativo, bem como azulejos caídos, (FOTO 3). Já na sala de enfermagem os armários encontram-se avariados.

Foto 3 - Sala de curativo sem refrigeração apropriada e com azulejos caídos.

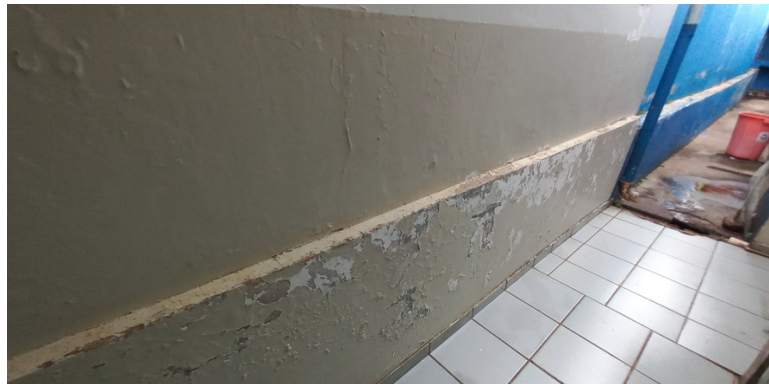
Observamos que a estrutura física externa e interna carece de uma revitalização da pintura, pois a mesma está descascada, com infiltrações e bolor aparentes. (FOTO 4)

Foto 4 - Pintura da unidade desgastada.

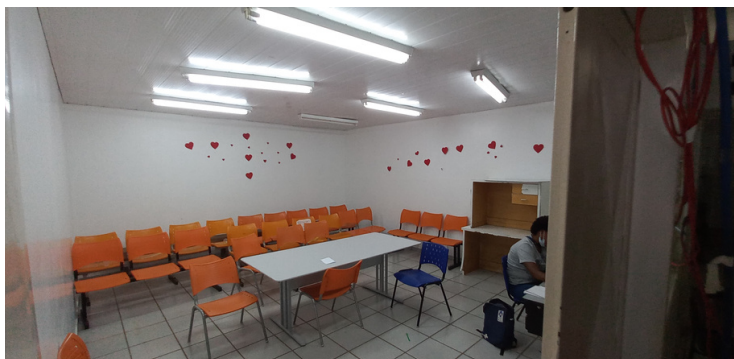
Pudemos observar ainda que a sala de reunião é utilizada pelos agentes comunitários de saúde, pois eles não dispõem de sala própria, a sala apresenta lâmpadas faltantes e somente um equipamento de informática, para que todos utilizem, fazendo que seja necessário revezamento no uso dos computadores. (FOTO 5)

Foto 5 - Sala de reunião com lâmpadas faltantes.

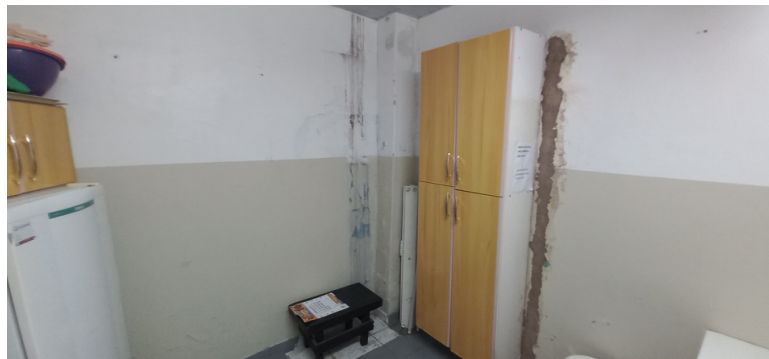
Com relação a copa utilizada pelos servidores, esta apresenta paredes com infiltração e bolor evidentes. (FOTO 6)

Foto 6 - Copa com infiltração e bolor evidentes.

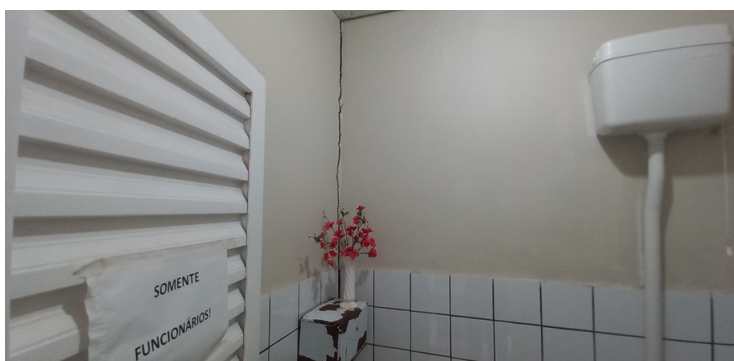
Foi observado que o banheiro de uso dos servidores mostra paredes com rachaduras evidentes e porta toalha enferrujado. (FOTO 7)

Foto 7 - Banheiro de uso dos funcionários com rachadura visível.

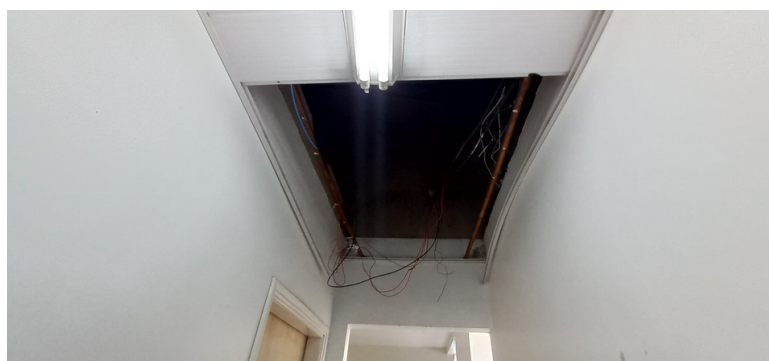
A unidade em geral carece prementemente de reparo no forro de PVC, há locais que o mesmo encontra-se deteriorado, com risco iminente de queda, bem como há locais que já estão sem o forro, deixando com que a fiação fique exposta. (FOTO 8)

Foto 8 - Forro de PVC da unidade bastante prejudicado.
