Foto 1 - Fachada da Unidade Básica de Saúde da Família - Aquino Dias Bezerra.

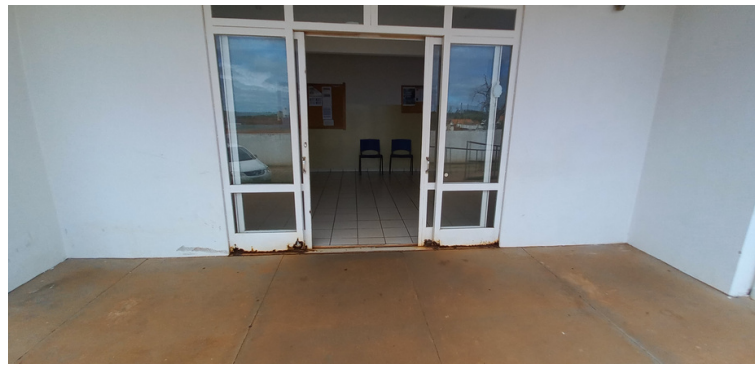
Foto 2 - Porta de acesso à unidade enferrujada.

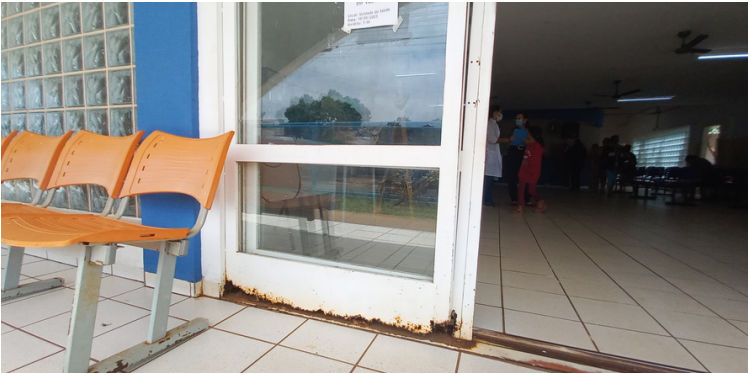
Foto 3 - Porta de acesso à recepção da unidade mal encaixada.

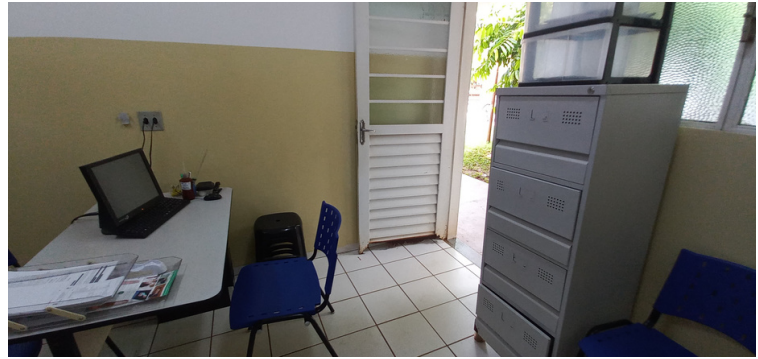
Foto 4 - Consultório médico com computadores antigos e sem climatização.

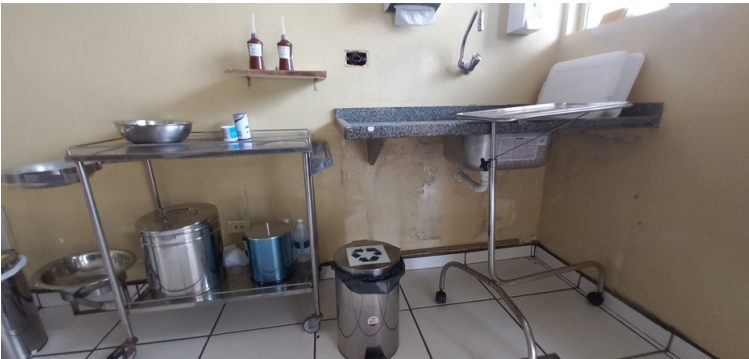
Foto 5 - Sala de curativo com pintura desgastada e com infiltração.

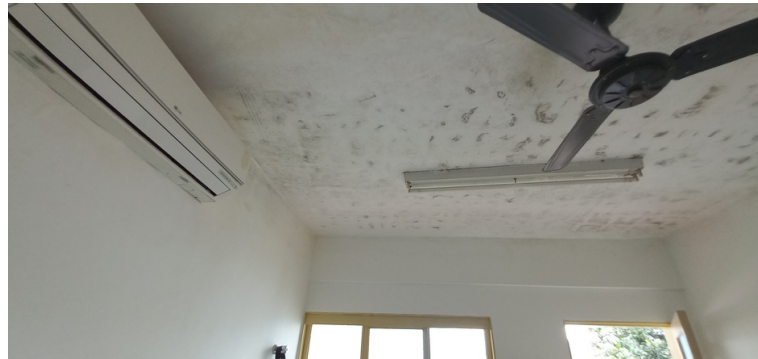
Foto 6 - Sala de curativo desativada, devido a presença de mofo no teto.

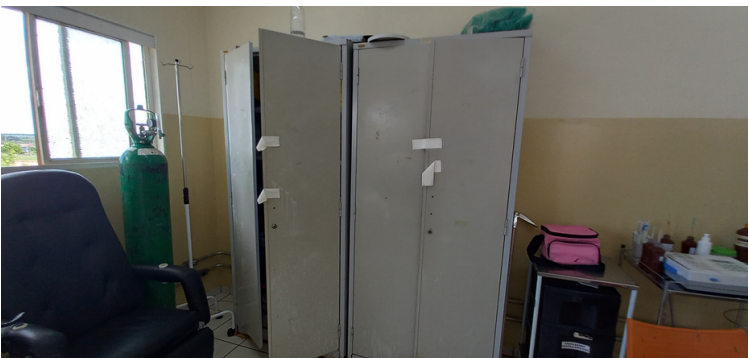
Foto 7 - Sala de procedimentos com armários avariados.

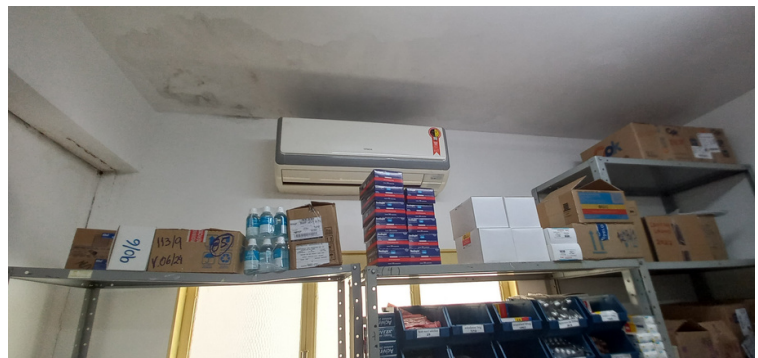
Foto 8 - Farmácia com o teto mofado e com infiltração.
