**CÂMARA MUNICIPAL DE CAMPO GRANDE
ESTADO DE MATO GROSSO DO SUL**

OFÍCIO n.º 818/2023/GAB/PROFANDRELUIS

RELATÓRIO DE FISCALIZAÇÃO

CAPS AD IV DR^a FÁTIMA M. M. MEDEIROS

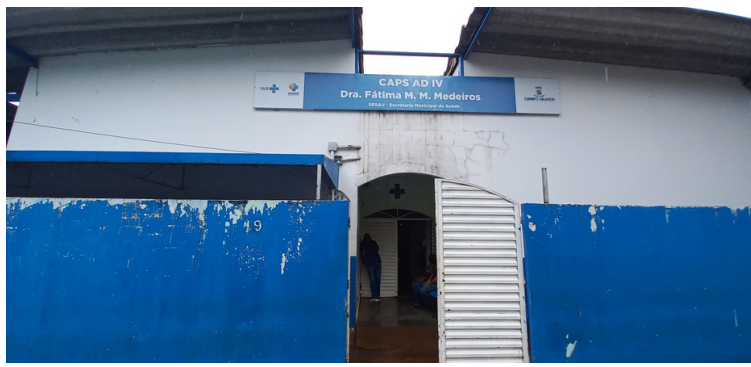
Foto 1 - Fachada do CAPS AD IV Dr.ª Fátima M. M. Medeiros.

No dia 17 de fevereiro de 2023, as assessoras Simone Guimarães e Synara Zatti, do gabinete do Vereador Prof. André Luis, realizaram uma visita de ofício ao CAPS AD IV - Centro de Atenção Psicossocial Dr^a Fátima M. M. Medeiros, localizado na Rua Teotônio Rosa Pires, n° 19, Bairro São Bento, Campo Grande/MS, CEP 79004-340. (Foto 1)

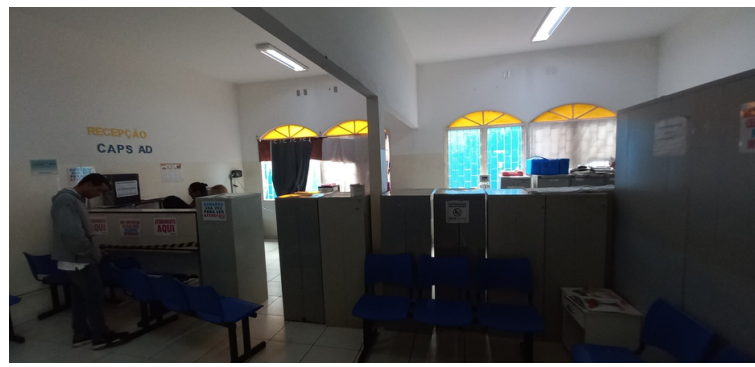
A recepção encontra-se sem a devida climatização, com algumas lâmpadas queimadas e mobiliário insuficiente. Ademais, armários estão dispostos irregularmente, de tal forma, para que delimitem o espaço entre servidores e público. (Foto 2)

Foto 2 - Recepção isenta da devida climatização, de iluminação e de mobiliário.

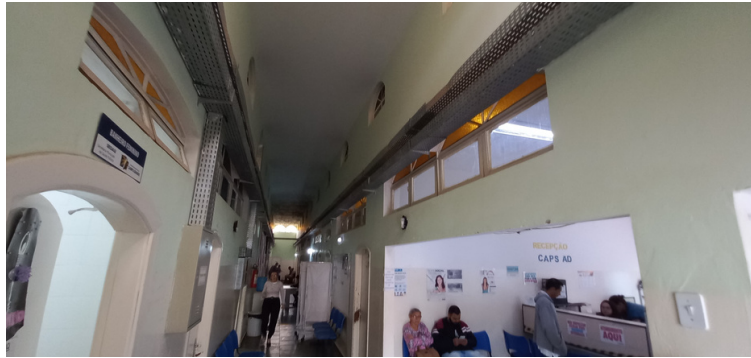
A unidade possui um ambiente demasiadamente escurecido, devido à ausência da adequada iluminação, bem como a inexistência de lâmpadas sem a devida reposição. (Foto 3)

Foto 3 - Unidade escassa de iluminação adequada.

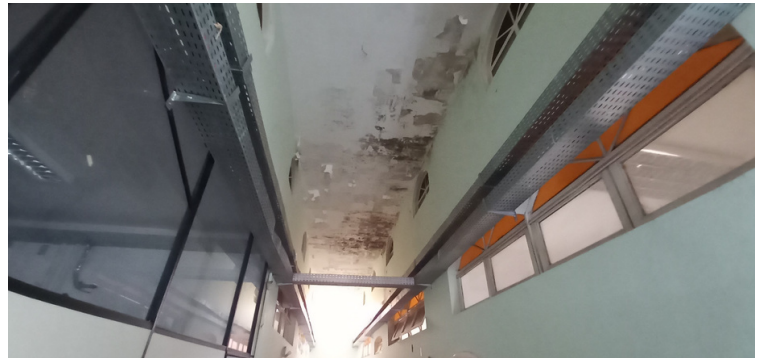
Observamos, na presente visita, determinados locais no teto da unidade, repleto de mofo e infiltrações, devido à irregularidades ocorridas na impermeabilização do telhado, restando em um ambiente insalubre aos servidores e pacientes da unidade. (Foto 4)

Foto 4 - Infiltração e mofo ocorrem em locais pontuais da unidade.

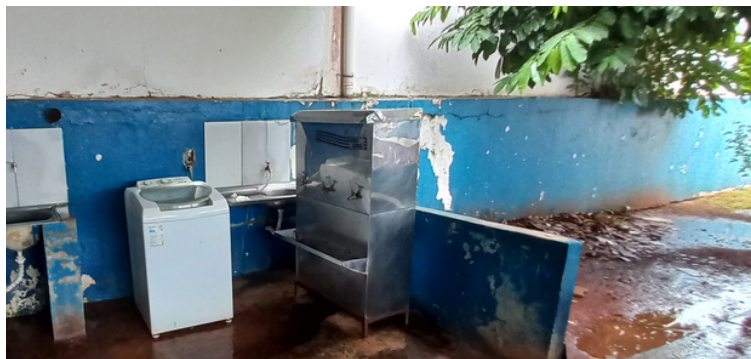
A unidade conta com dois bebedouros, porém ambos sem a devida funcionalidade, incapazes de ofertar água gelada aos servidores e usuários. Outrossim, o assoalho do refeitório está avariado, com pisos faltosos, bem como o mobiliário desgastado ou quebrado sem as mínimas condições para uso. (Fotos 5 e 6)

Foto 5 - Bebedouros avariados, sem a devida funcionalidade.

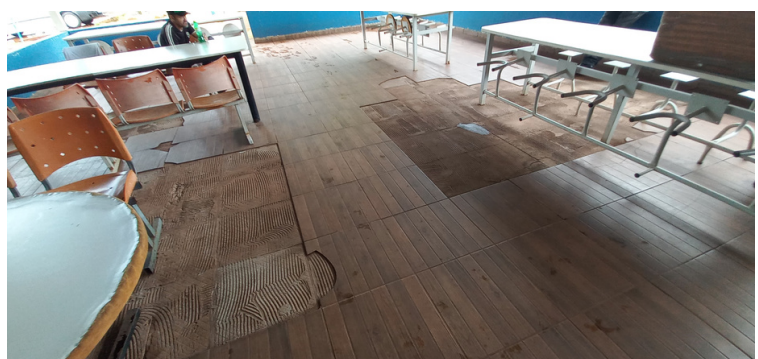
Foto 6 - Refeitório encontra-se com pisos e mobiliário danificados.

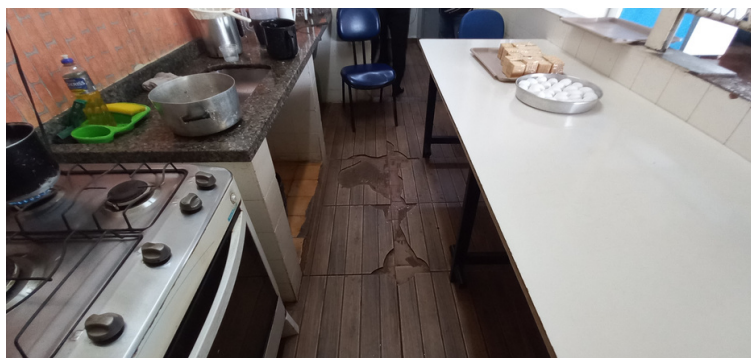
A cozinha possui uma estrutura extremamente diminuta e antiga, sem equipamentos satisfatórios, tal como o fogão que apresenta problemas com o uso intenso ao longo do tempo, bem como a geladeira avariada, sem a devida funcionalidade, incapaz de resfriar e congelar mantimentos. Ademais, há escassez de alimentos, sendo por vezes comprados pelos servidores da unidade para ofertar aos usuários do CAPS. (Foto 7)

Foto 7 - Cozinha isenta de equipamentos adequados, escassa de mantimentos e estruturalmente desgastada.

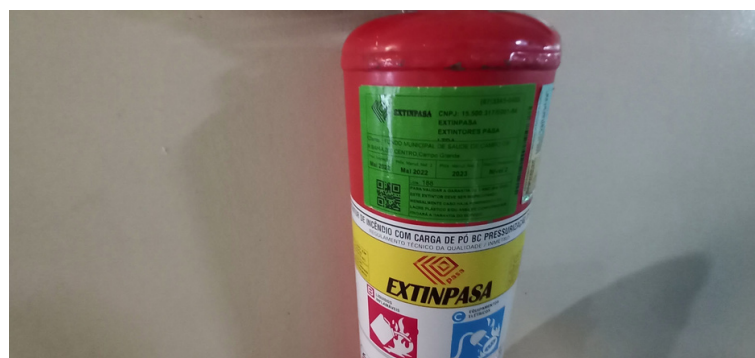
Os extintores dispostos por toda a extensão da unidade, estão com a data de validade vencida, o que pode acarretar na ineficiência da segurança e proteção dos que frequentam o centro. (Foto 8)

Foto 8 - Extintores com a data de validade vencida.
