OFÍCIO n.º 481/2023/GAB/PROFANDRELUIS

RELATÓRIO DE FISCALIZAÇÃO

UPA DR. WALFRIDO AZAMBUJA DE ARRUDA - CEL. ANTONINO

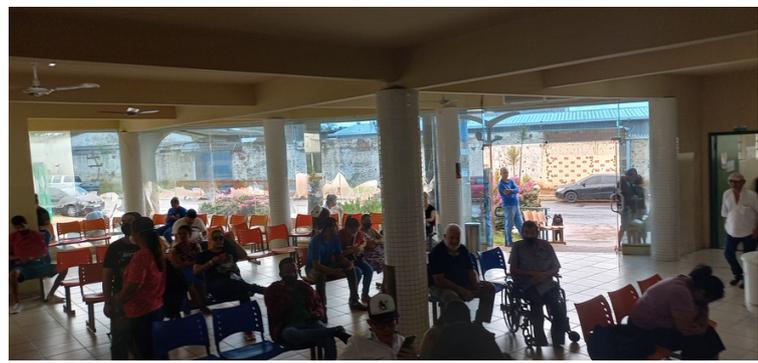
Na recepção notou-se a ineficácia da ventilação, visto que os ventiladores instalados, não são suficientes para arrefecer o local. Outrossim, os equipamentos de ar condicionado dispostos neste local, encontram-se avariados, prejudicando ainda mais a climatização, restando em um ambiente excessivamente tórrido e abafado, inóspito a usuários e servidores. Ademais, a iluminação da unidade apresenta-se insatisfatória, necessitando de substituição de lâmpadas que encontram-se queimadas. (Fotos 2 e 3)

Foto 2 - Recepção isenta da devida iluminação.

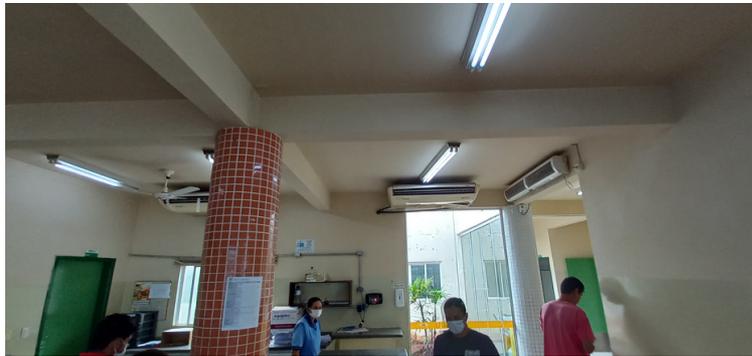
Foto 3 - Climatização inadequada na recepção.

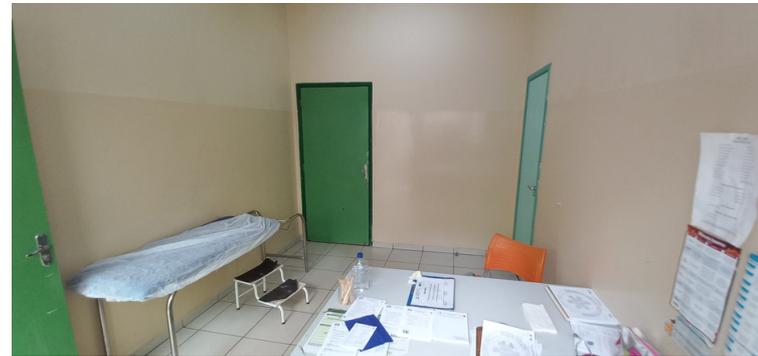
Igualmente, a climatização encontra-se irregular em grande parte dos consultórios e salas, posto que ares condicionados e ventiladores, encontram-se danificados, incapazes de proporcionar o devido arrefecimento. Não obstante, algumas destas dependências não possuem quaisquer equipamentos de refrigeração, restando em ambientes privados de mínimas condições de salubridade. (Fotos 4 e 5)

Foto 4 - Consultórios isentos de arrefecimento

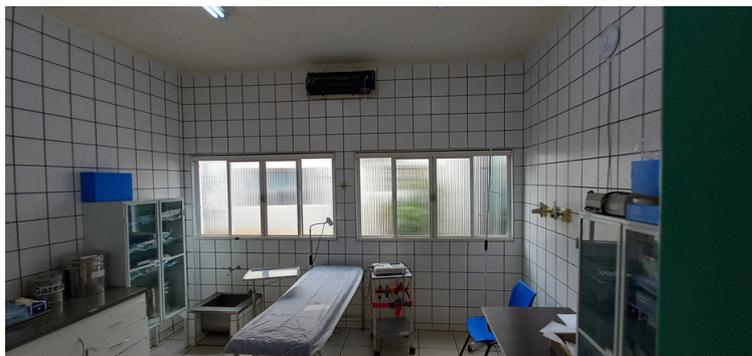
Foto 5 - Sala de curativo e sutura deficiente de refrigeração.

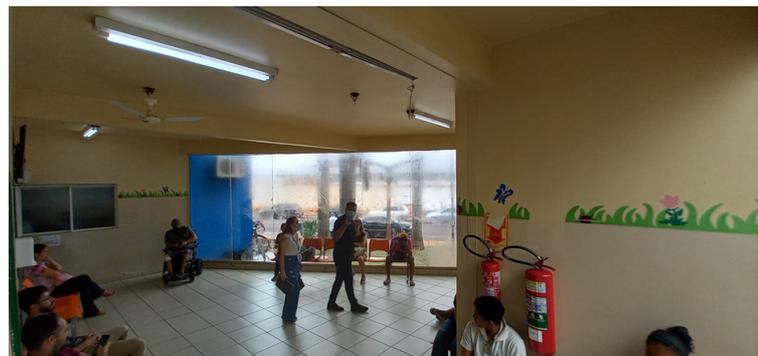
A sala de espera onde usuários aguardam o atendimento pretendido, é ampla, devidamente mobiliada, porém com a climatização inexistente, devido aos equipamentos instalados estarem danificados. Não obstante, esse local é acometido por recorrentes vazamentos de água pluvial, alagando o setor e prejudicando os atendimentos. (Fotos 6 e 7)

Foto 6 - Sala de espera acometida por vazamento de água pluvial.

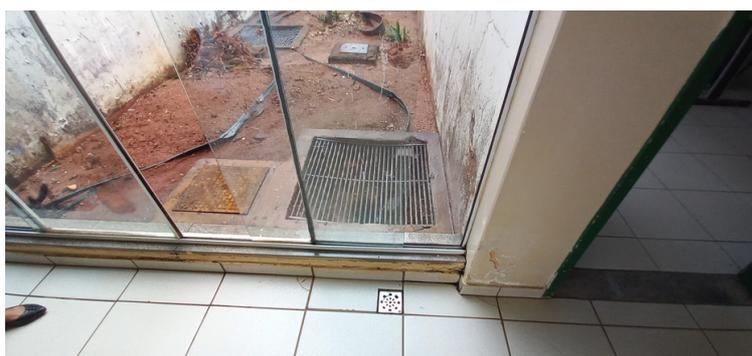
Foto 7 - Janela sem a devida vedação, possibilitando passagem de água.

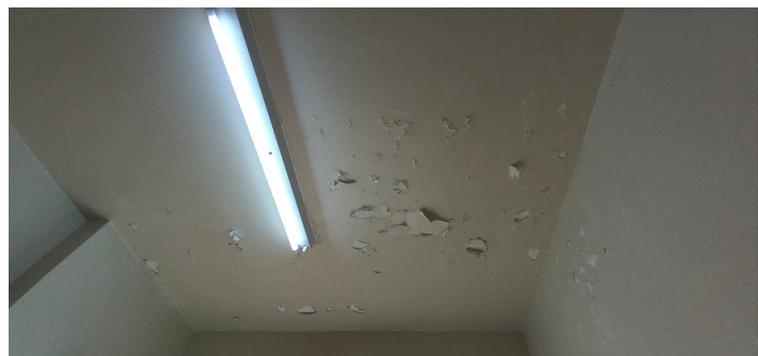
A estrutura da unidade, em locais pontuais, encontra-se com irregularidade na impermeabilização, resultando na ocorrência de infiltrações, danificando a pintura, bem como, tornando-se porta de entrada para a proliferação de mofo. (Foto 8)

Foto 8 - Infiltrações ocorrendo em locais pontuais da unidade.

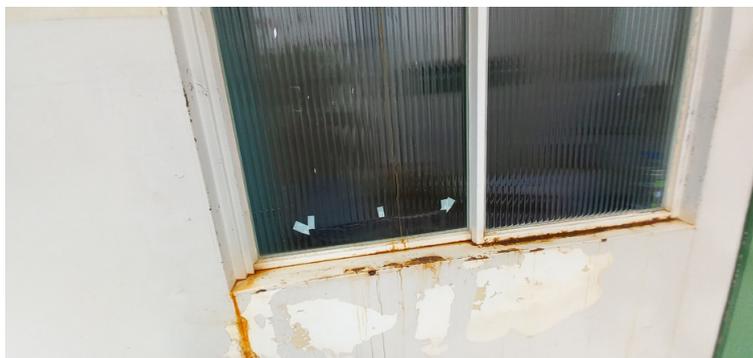
Verificamos a precisão de conserto em portas e esquadrias, notando inúmeras portas danificadas e ferrugem ocorrendo nas esquadrias, garantindo, assim, melhoria e qualidade na estrutura da unidade. (Foto 9)

Foto 9 - Esquadrias corroídas pela ferrugem.

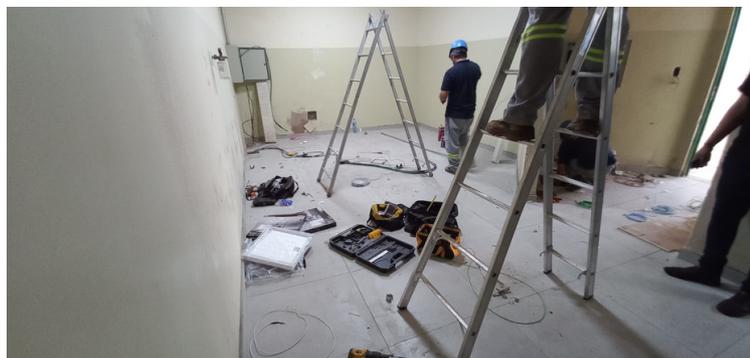
Nesta oportunidade, nos foi informado que o setor de raio x está sendo reformado, visando a melhoria do setor e qualidade nos atendimentos. À vista disso, os procedimentos encontram-se temporariamente suspensos, até quando da conclusão da aludida reforma. (Foto 10)

Foto 10 - Sala de raio x em reforma estrutural.

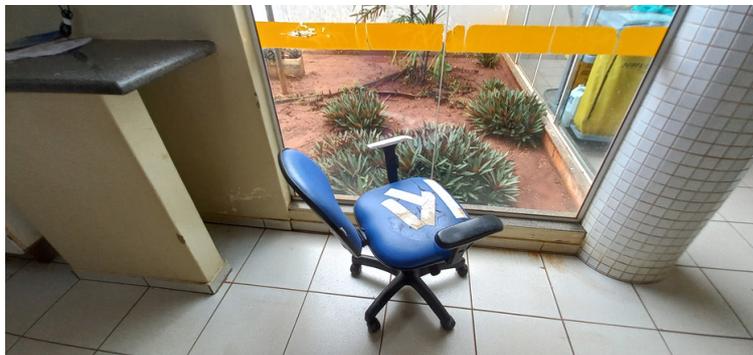
Os servidores da unidade estão trabalhando em condições atenuantes aos riscos ergonômicos. As cadeiras que deveriam proporcionar conforto, encontram-se quebradas ou rasgadas. (Foto 11)

Foto 11 - Mobiliário danificado.

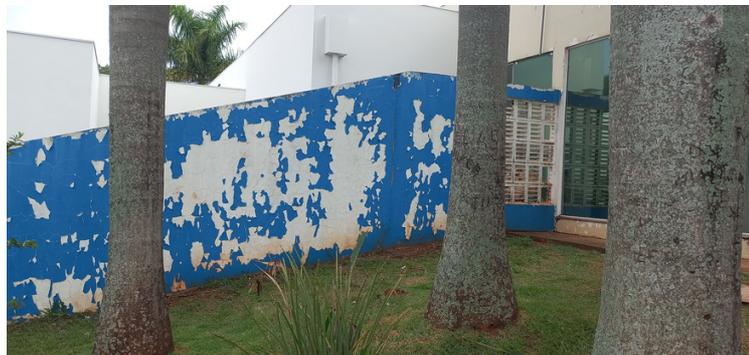
Observamos a necessidade de revitalização da pintura por toda a extensão da unidade, visto que a mesma encontra-se consideravelmente desgastada, bem ainda com resquícios de infiltrações em locais pontuais. Outrossim, nota-se a necessidade de reparos e consertos de fissuras e rachaduras, constantes em determinados pontos da repartição. (Foto 12)

Foto 12 - Pintura, por toda a extensão da unidade, na precisão de revitalização.
