**CÂMARA MUNICIPAL DE CAMPO GRANDE
ESTADO DE MATO GROSSO DO SUL**

OFÍCIO n.º 510/2023/GAB/PROFANDRELUIS

RELATÓRIO DE FISCALIZAÇÃO
UNIDADE BÁSICA DE SAÚDE DR. ALBERTO NEDER - CAIÇARA

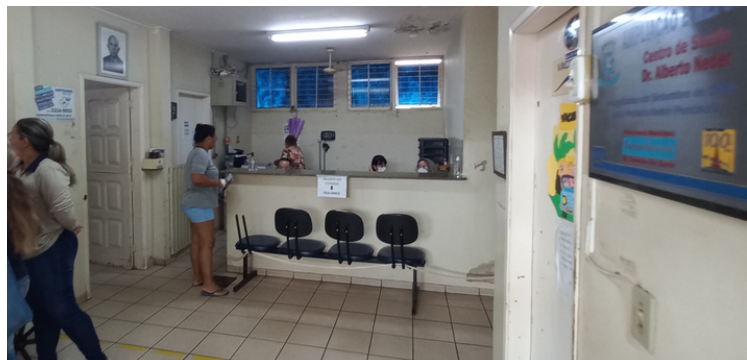
Na recepção notou-se a ineficácia da ventilação, visto que há apenas um equipamento instalado, insuficiente para arrefecer o local. Devido ao número insuficiente de computadores, bem como sua obsolescência, o atendimento da unidade resta por vezes prejudicado e moroso, sendo de suma importância a aquisição de mais equipamentos, visando agilizar e melhorar a prestação de serviços fornecidos na repartição. (Fotos 2 e 3)

Foto 2 - Recepção desprovida da devida climatização.

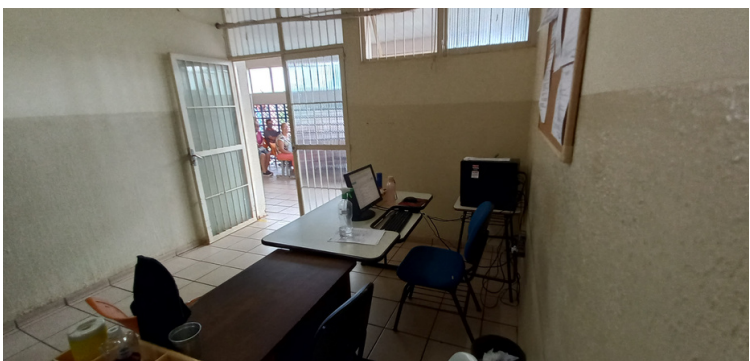
Foto 3 - Computadores em quantitativo insuficiente e obsoletos.

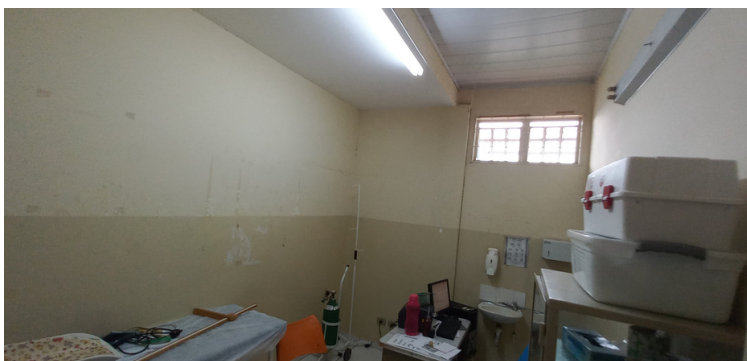
A climatização da unidade encontra-se prejudicada devido aos equipamentos instalados, sejam ares-condicionados ou ventiladores, serem obsoletos ou insuficientes, ou ainda, determinadas salas e consultórios, estarem desprovidos de quaisquer equipamentos de refrigeração, restando em ambientes excessivamente tórridos. (Foto 4)

Foto 4 - Determinadas salas e consultórios desprovidos de arrefecimento.

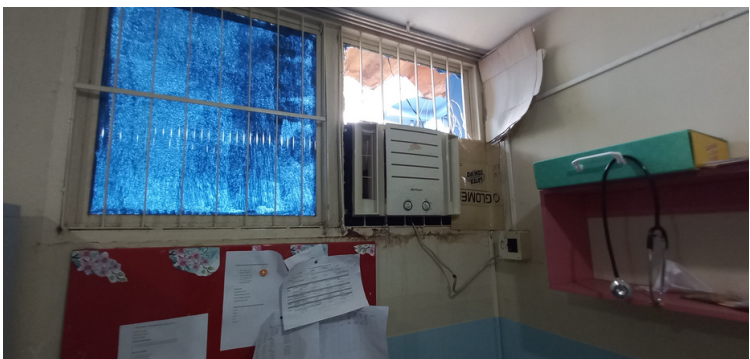
Na sala de enfermagem, faz-se urgente o conserto da janela, a qual está destituída de vidro, permitindo, quando da ocorrência de chuvas, a passagem de água pluvial para o interior do local, prejudicando os atendimentos. (Foto 5)

Foto 5 - Janela, na sala de enfermagem, desprovida de vidro, propiciando a passagem de água pluvial.

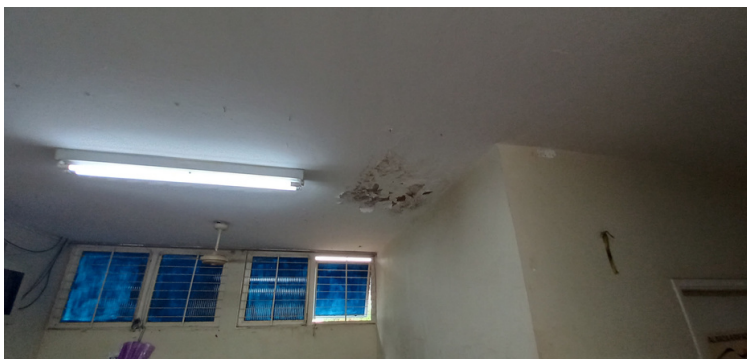
Observamos, em locais pontuais da unidade, a ocorrência de infiltrações e proliferação de mofo, restando em um ambiente insalubre. Outrossim, a estrutura apresenta-se prejudicada, em determinados locais, devido ao surgimento de extensas rachaduras em sua edificação. (Fotos 6 e 7)

Foto 6 - Infiltrações e proliferação de mofo ocorrendo em locais pontuais da unidade.

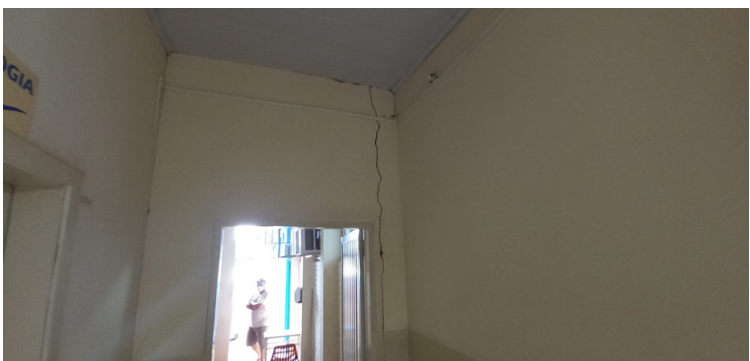
Foto 7 - Rachaduras prejudicando a estrutura da Ubs.

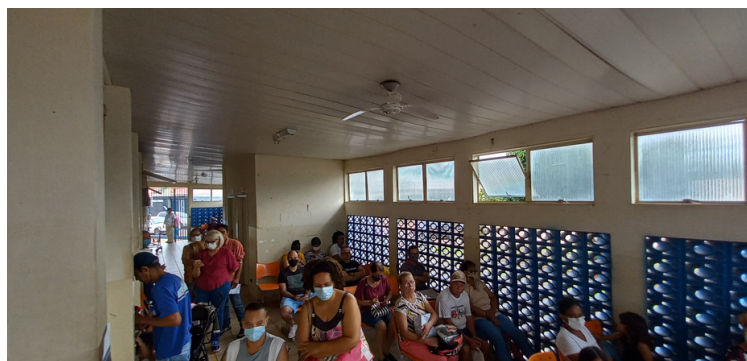
A sala de espera onde usuários aguardam o atendimento pretendido, assim como toda a estrutura da unidade, possui um espaço reduzido e sem a devida climatização, restando em um ambiente incômodo aos usuários, ainda mais em uma ocasião de vulnerabilidade. Ademais, nesse mesmo local, faz-se necessário o conserto do forro que encontra-se avariado, sem proporcionar a devida impermeabilização e proteção. (Fotos 8 e 9)

Foto 8 - Sala de espera isenta do adequado acolhimento.

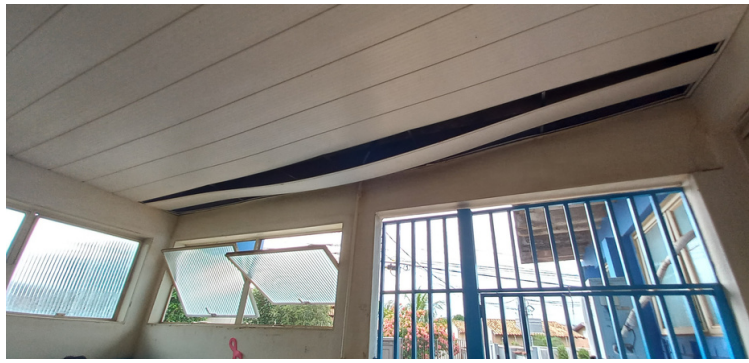
Foto 9 - Forro localizado na sala de espera, encontra-se danificado.

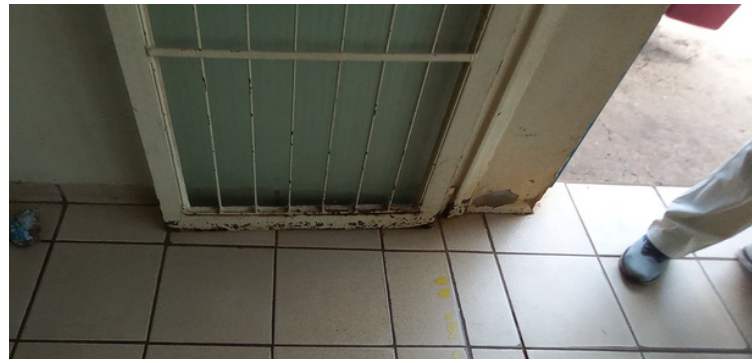
Verificamos a precisão de conserto em portas de madeira, posto que algumas encontram-se desgastadas e danificadas, bem como portas e esquadrias de ferro, apresentam-se corroídas pela ferrugem, garantindo, assim, melhoria e qualidade na estrutura da unidade. (Foto 10)

Foto 10 - Portas e esquadrias corroídas pelo mofo.

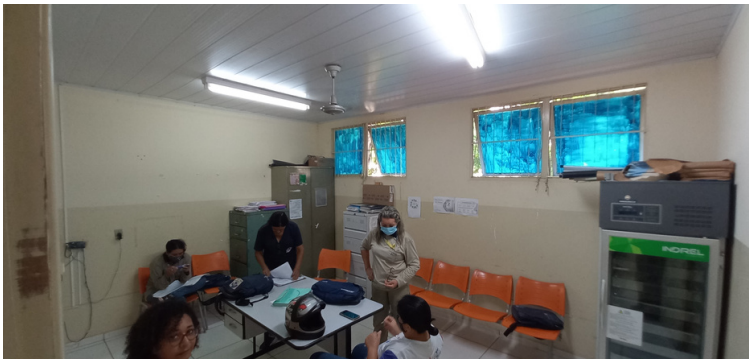
A sala disponibilizada aos agentes comunitários de saúde, não possui arrefecimento adequado, sequer o quantitativo suficiente de computadores para que esses servidores possam concluir os trabalhos realizados junto à comunidade. (Foto 11)

Foto 11 - Sala dos ACS sem a devida climatização e sem o devido suporte.

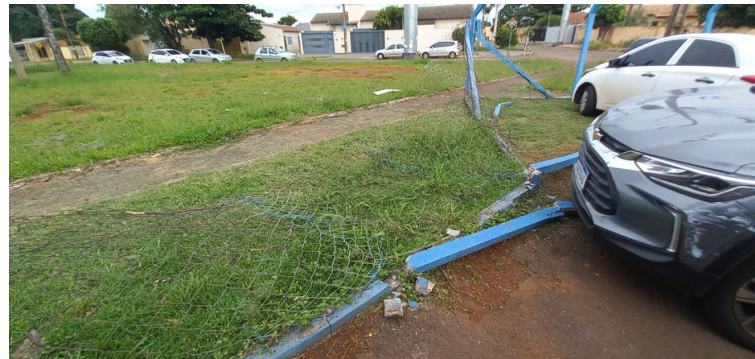
Na parte externa, parte da cerca que circunda a unidade, foi danificada quando da extração de árvore, e, até o presente momento, não foi consertada, tornando a repartição alvo fácil para eventuais infortúnios. Ademais, esse local encontra-se desprovido de iluminação, aumentando a insegurança de servidores e usuários. (Foto 12)

Foto 12 - Parte da grade que circunda a unidade, está danificada.
