**CÂMARA MUNICIPAL DE CAMPO GRANDE
ESTADO DE MATO GROSSO DO SUL**

OFÍCIO n.º 519/2023/GAB/PROFANDRELUIS

RELATÓRIO DE FISCALIZAÇÃO

USF - DR. HIROSE ADANIA

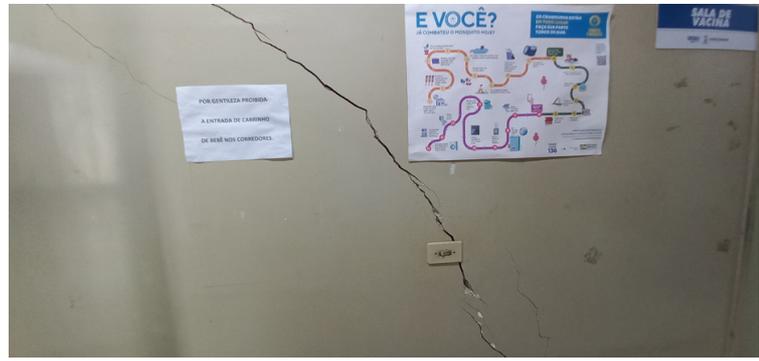
A unidade denota uma estrutura física antiga, que contém muitos problemas estruturais, dentre eles: paredes com rachaduras aparentes, pintura extremamente desgastada, pontos com infiltração e mofo visíveis, algumas salas com azulejos caídos e as esquadrias de portas e janelas apresentam demasiadamente oxidadas. Há salas interditadas por não haver condições de serem utilizadas.

Foto 2 - Paredes com fissuras evidentes.

A unidade encontra-se em um estado deplorável, é limpa, carecendo de uma reforma urgente. A estrutura é antiga e está em péssimas condições. Recomposição do quadro de servidores que está deficitário. Reparo das infiltrações e rachaduras das paredes. Retirada do mofo. Revitalização da pintura. Substituição dos equipamentos de informática. Reparo ou substituição do mobiliário. Requalificação do sistema de arrefecimento. Recarga dos extintores. Revitalização da calçada que dá acesso à unidade.

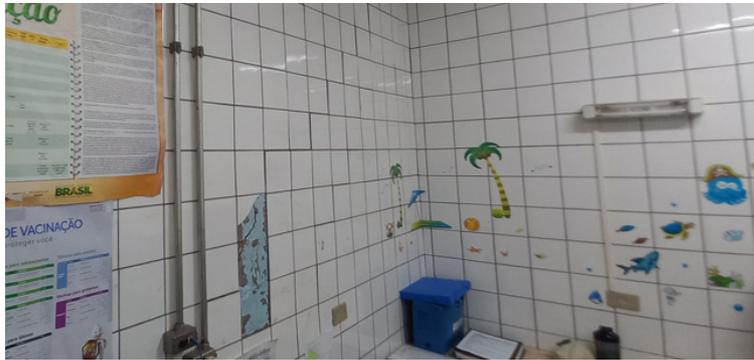
Foto 3 - Salas com azulejos caídos.

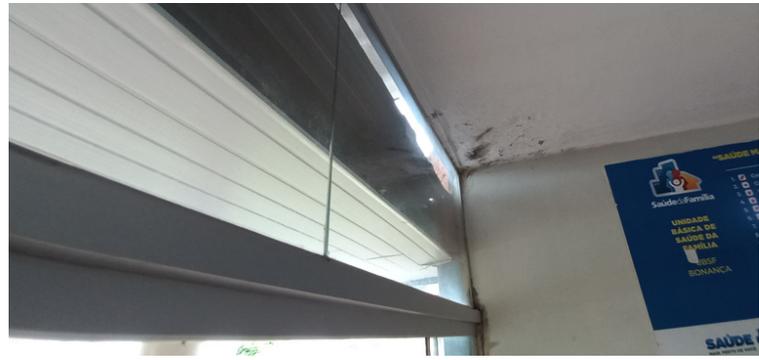
A sala destinada aos agentes comunitários de saúde conta com apenas um equipamento de informática para que estes realizem o trabalho, as paredes encontram-se com pintura corroída e bolor aparente.

Foto 4 - Salas com bolor aparente.

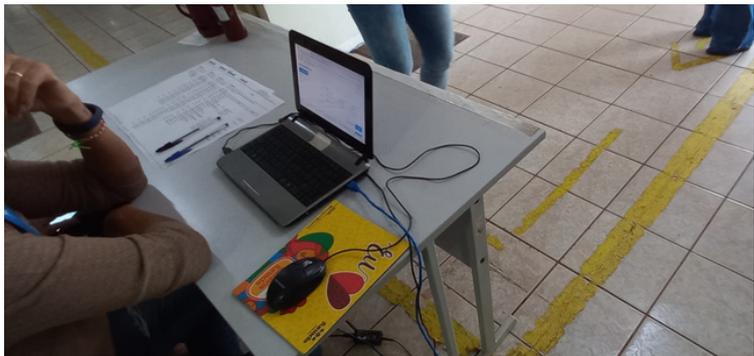
Observamos que a unidade possui equipamentos de informática morosos, obsoletos e em número insuficiente para o devido andamento do trabalho dos servidores, prejudicando inclusive o atendimento dos usuários. Há alguns consultórios que não dispõem de equipamentos de informática, os profissionais utilizam os pessoais.

Foto 5 - Equipamentos de informática obsoletos, morosos e em número insuficiente.

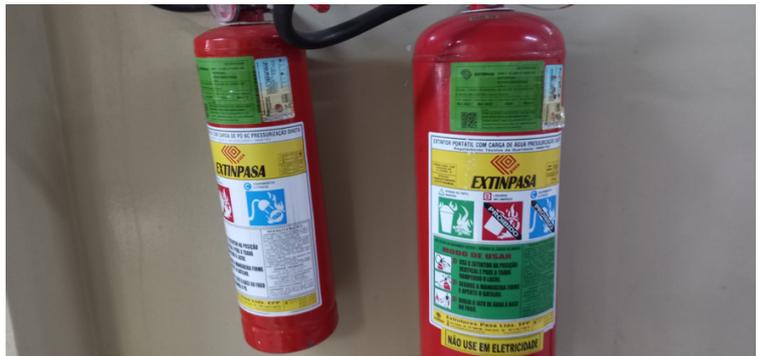
Os extintores da repartição estão com a data expirada, colocando em risco a segurança dos frequentadores do local, tanto usuários, quanto servidores.

Foto 6 - Extintores da unidade com data expirada.

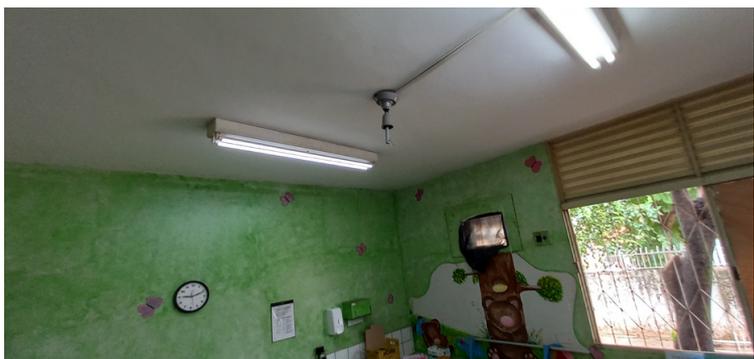
Inferimos que há a necessidade de adequado arrefecimento da unidade, em algumas salas somente contam com ventiladores, sendo insuficientes para que

confirmam o devido conforto térmico, tanto para servidores quanto para os usuários em geral. Há salas que não possuem nem ao menos ventilador.

Foto 7 - Salas sem a devida climatização.

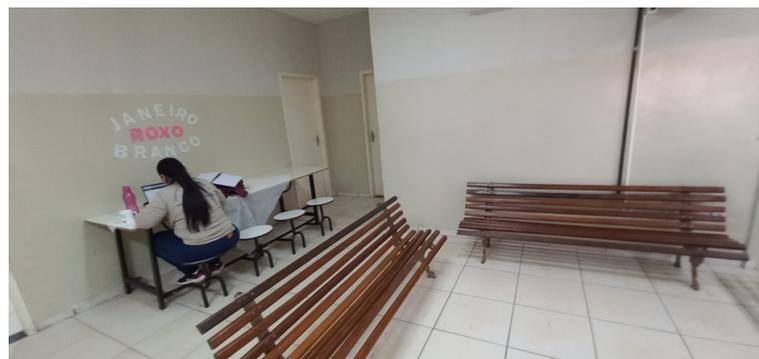
A unidade não dispõe de auditório ou sala multiuso, as reuniões de equipe são realizadas no saguão, isento de qualquer privacidade.

Foto 8 - Local que são realizadas as reuniões de equipe, isento de privacidade.

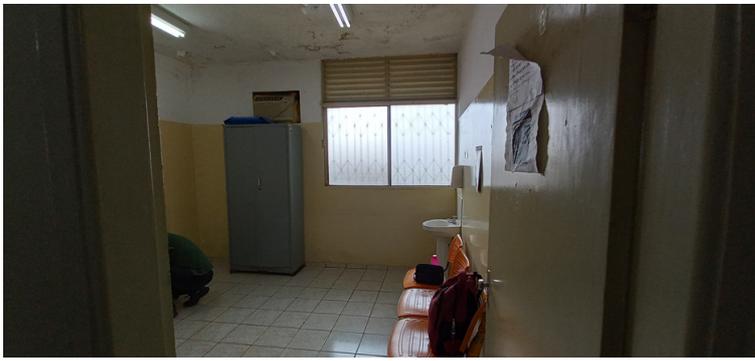
Foto 9 - Sala dos ACS com apenas um equipamento de informática e sem climatização.

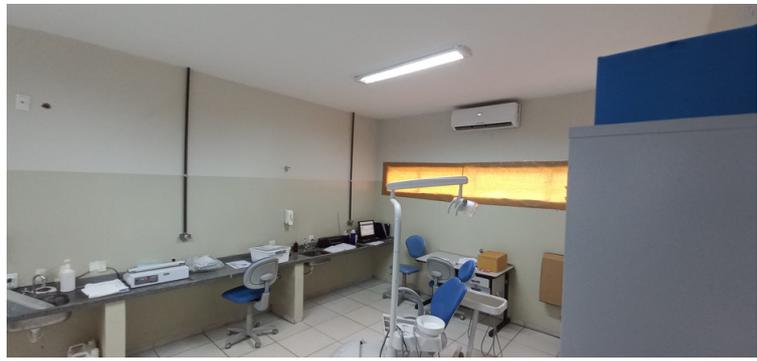
Observamos que a unidade não conta com setor de esterilização, não há autoclave e nem sala própria para a esterilização, a seladora localiza-se dentro da sala de atendimento da Odontologia, não sendo o indicado. Os materiais são recolhidos e levados para serem autoclavados em outra unidade, dificultando o trabalho de tal setor.

Foto 10 - Setor de Odontologia com seladora instalada em local indevido.

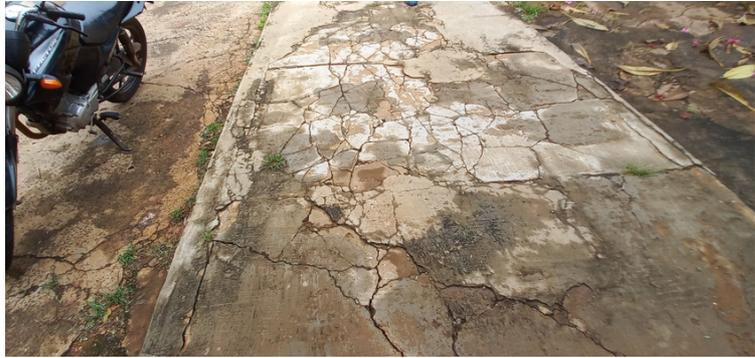
A entrada que dá acesso a repartição mostra-se com o pavimento bastante danificado, com desníveis, não permitindo a acessibilidade propícia aos frequentadores do local.

Foto 11 - Pavimento de acesso à unidade com desníveis.

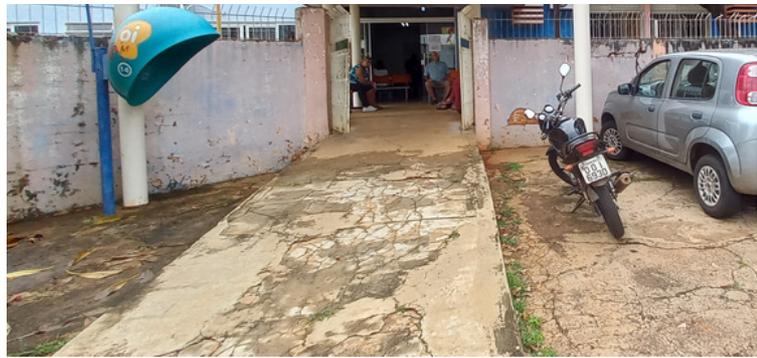
Foto 12 - Unidade sem acessibilidade adequada.
