OFÍCIO n.º 533/2023/GAB/PROFANDRELUIS

RELATÓRIO DE FISCALIZAÇÃO

UNIDADE DE SAÚDE DA FAMÍLIA DR. BENJAMIM ASATO - PARQUE DO SOL

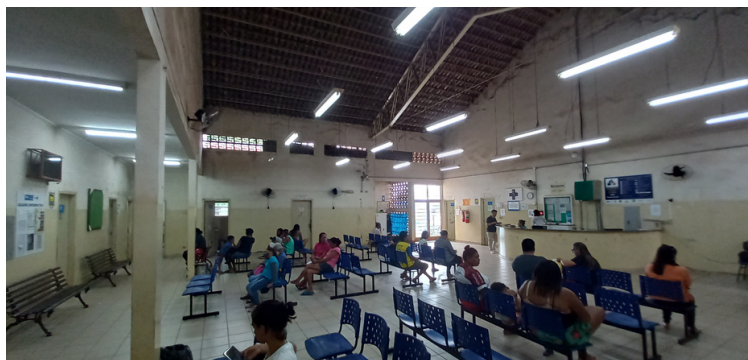
Na recepção, observamos a ineficiência dos ventiladores instalados nesse local, incapazes de arrefecer adequadamente o ambiente, fazendo-se necessário o conserto ou substituição desses equipamentos, visando um conforto térmico aos usuários e servidores. Outrossim, ainda nesse setor, observamos nas paredes acúmulo excessivo de fuligem, restando em um ambiente inóspito aos usuários e servidores. (Foto 2)

Foto 2 - Recepção com a climatização ineficiente e paredes com acúmulo de fuligem.

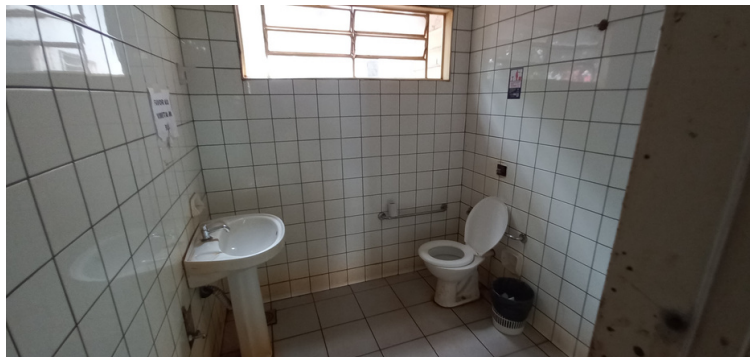
Os banheiros destinados aos usuários apresentam-se em situação calamitosa. O sanitário masculino está severamente acometido por infiltração e mofo, bem como desprovido de válvula hidráulica e ferrugem acometendo azulejos. Destarte, o banheiro feminino está interditado, devido ao severo grau de comprometimento afetada em sua funcionalidade. (Fotos 3 e 4)

Foto 3 - Banheiro masculino desprovido de manutenção e consideravelmente mofado.

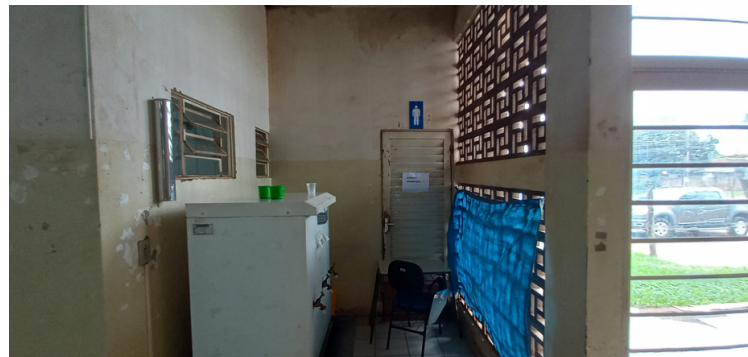
Foto 4 - Banheiro feminino interditado.

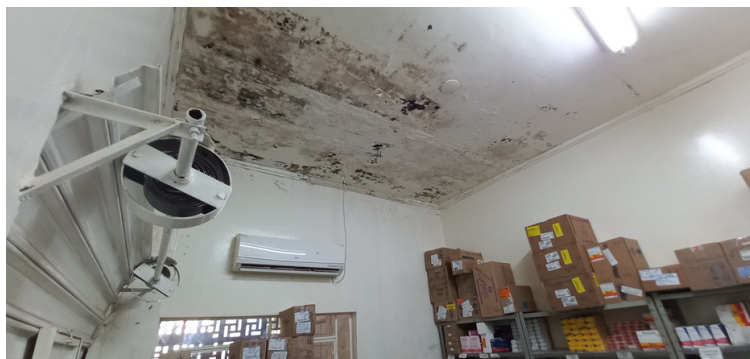
Observamos ainda, situação análoga na sala da farmácia, que está repleta de proliferação de mofo, tornando-se um ambiente nocivo, comprometendo rigorosamente a conservação dos medicamentos, ficando estes suscetíveis à contaminação e conseqüente inutilização. (Foto 5)

Foto 5 - Farmácia repleta de mofo, comprometendo a conservação de medicamentos.

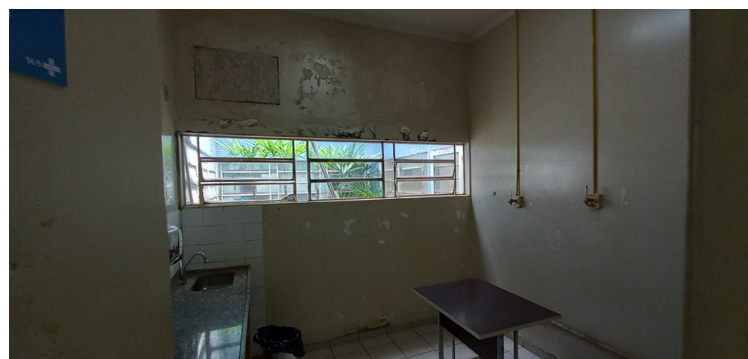
Como anteriormente mencionado, a unidade está severamente acometida por extensas proliferação de mofo, à vista disso, um dos consultórios e a sala de inalação estão interditados, sem as mínimas condições salubres para utilização. Outrossim, salas e consultórios comumente utilizados, também estão prejudicados em sua estrutura e ambiência, com a ocorrência dessas irregularidades, viabilizando riscos à saúde de servidores e usuários. (Fotos 6 e 7)

Foto 6 - Sala de inalação interditada devido aa alto teor de insalubridade.

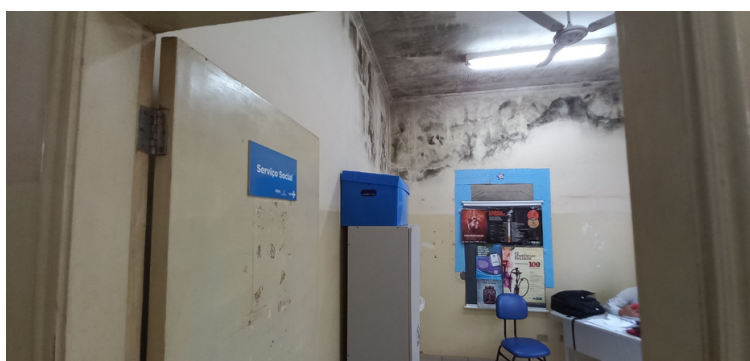
Foto 7 - Salas e consultórios acometidas por proliferação de mofo.

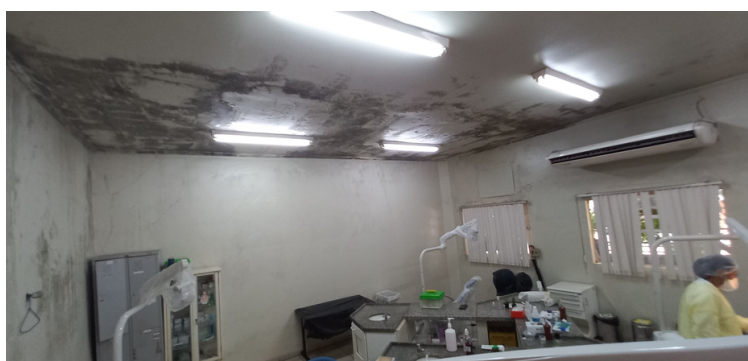
Com igualdade, no setor odontológico, que devido a essa recorrente situação irregular de impermeabilização, encontra-se excessivamente mofado, sem as mínimas condições para uso, mas que, apesar da crítica situação evidenciada, está sendo utilizado para atendimentos, expondo profissionais e pacientes a graves riscos à saúde. (Foto 8)

Foto 8 - Setor odontológico repleto de mofo, extremamente nocivo aos pacientes e servidores.

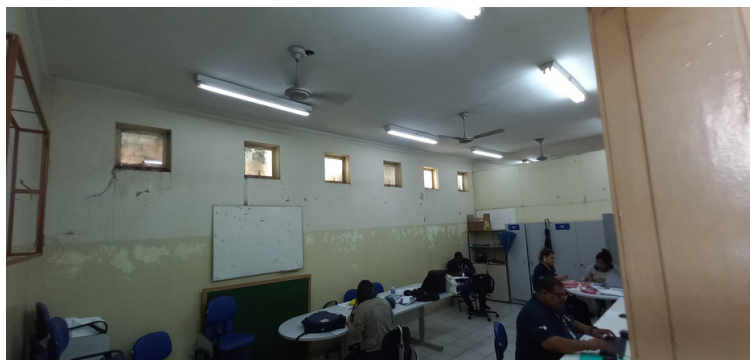
Os agentes comunitários utilizam a sala de reuniões para realizarem suas atividades, porém estão desprovidos de um adequado quantitativo de computadores para que possam concluir os trabalhos realizados junto à comunidade. (Foto 9)

Foto 9 - Agentes comunitários de saúde sem o quantitativo suficiente de computadores.

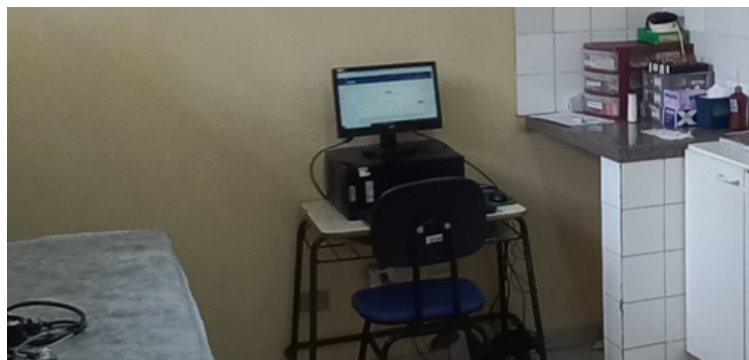
Com relação aos computadores utilizados pelos servidores da unidade, há a necessidade da aquisição de maior quantitativo de computadores, visando agilidade nos atendimentos e melhoria no setor administrativo e equipes médicas. (Foto 10)

Foto 10 - Computadores obsoletos, morosos e em número insuficiente.

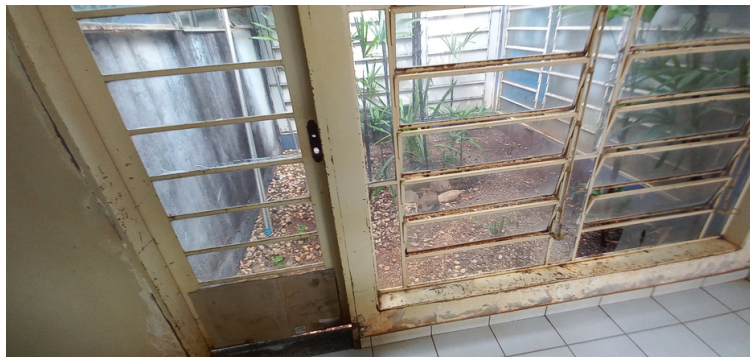
Verificamos a precisão de conserto em portas e esquadrias, notando inúmeras portas danificadas e ferrugem ocorrendo nas esquadrias, garantindo, assim, melhoria e qualidade na estrutura da unidade. (Foto 11)

Foto 11 - Portas e esquadrias corroídas pela ferrugem.

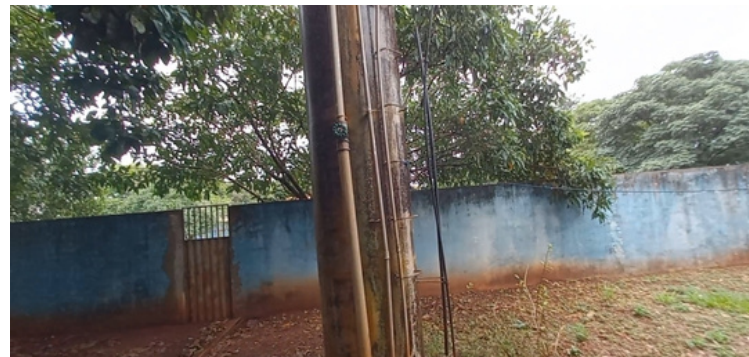
O cenário mais preocupante na unidade versa sobre a caixa d'água que abastece a unidade. Há anos o equipamento apresenta vazamento, e com o passar do tempo, devido aos danos causados pela oxidação, só agravou a situação. Na presente visita, observamos o intenso fluxo de água que extravasava do equipamento, evidenciando o enorme desperdício de água e o dano aos cofres públicos e, principalmente, à população. (Foto 12)

Foto 12 - Caixa d'água com intenso vazamento.

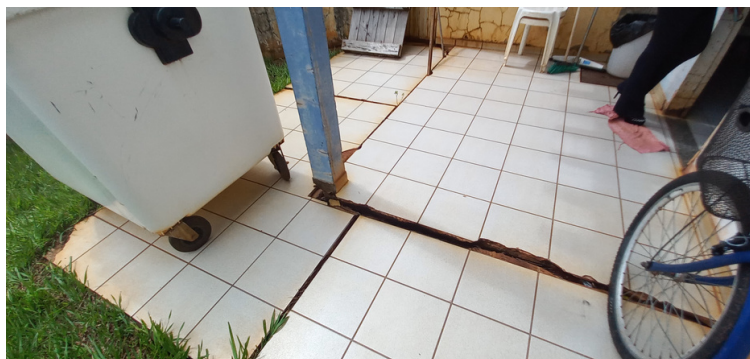
Observou-se a necessidade de revitalização da pintura por toda a extensão da unidade, visto que a mesma encontra-se consideravelmente desgastada, bem ainda o conserto de externas rachaduras prejudicando sua edificação. (Foto 13)

Foto 13 - Extensas rachaduras comprometendo a edificação da unidade.

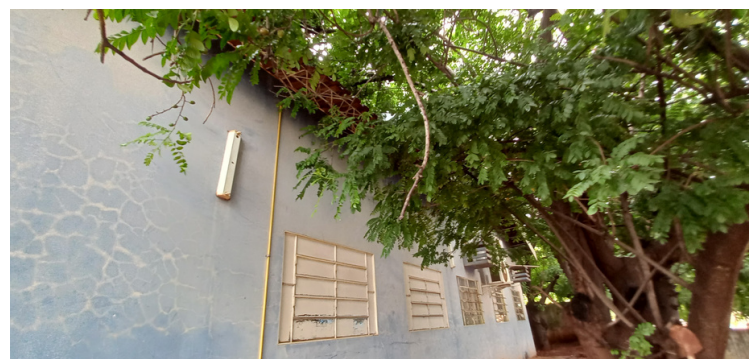
Devido ao crescimento desordenado de árvores localizadas na parte lateral da unidade, os galhos estão danificando a estrutura do telhado, permitindo a vazão de água para o interior da repartição, quando da ocorrência de chuvas, principalmente no setor odontológico, sendo urgente a necessária poda. (Foto 14)

Foto 14 - Galhos de árvores atingindo o telhado, danificando sua estrutura.
