OFÍCIO n.º 553/2023/GAB/PROFANDRELUIS

RELATÓRIO DE FISCALIZAÇÃO

TERMINAL BANDEIRANTES

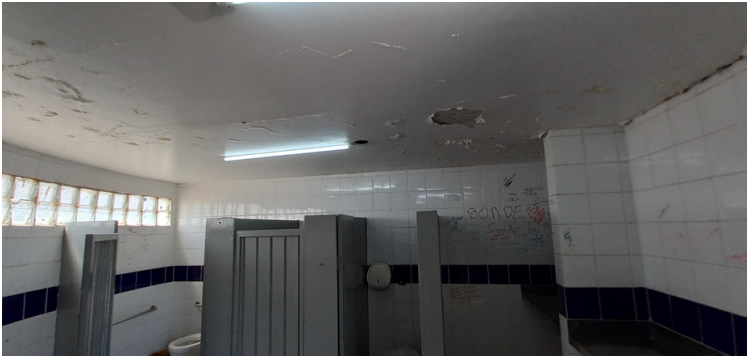
Como acima mencionado, os banheiros além de estarem com infiltrações, sem iluminação e sem as placas de identificação, alguns encontram-se com a rede hidráulica avariada, fazendo com que haja vazamento constante nesses ambientes, sendo quase inacessível sua utilização, bem como fica evidente o enorme desperdício de água e o dano aos cofres públicos e, principalmente, à população. (Foto 3)

Foto 3 - Banheiros com infiltrações, desestruturados, vandalizados e com extensos vazamentos hidráulicos.

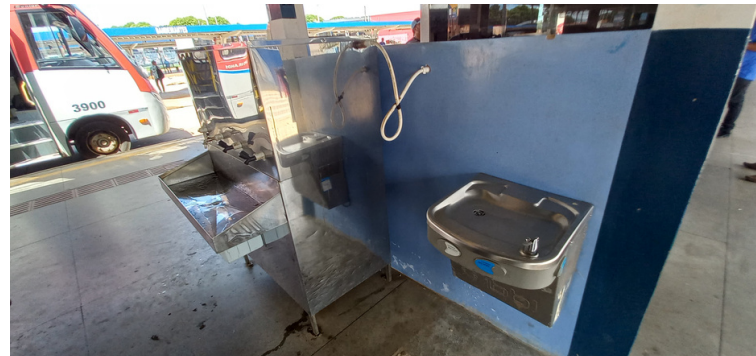
O terminal possui dois bebedouros para atender aos usuários, porém ambos estão sem funcionalidade, pois não dispõem de água, sendo premente o conserto ou substituição, para poder ofertar efetivo acesso à água potável para todos. (Foto 4)

Foto 4 - Bebedouros avariados.

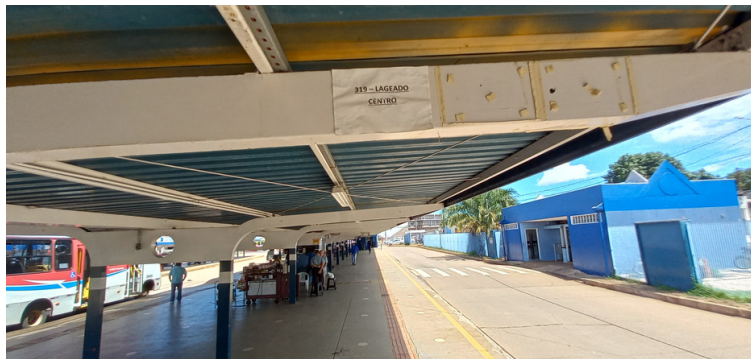
As placas informativas das linhas foram retiradas para manutenção e, até o momento, não foram recolocadas. Bem assim, para indicar as paradas dos ônibus, foram colocadas folhas de sulfite designando as respectivas linhas, orientando, assim, os usuários. (Foto 5)

Foto 5 - Sinalização inadequada das linhas de ônibus.

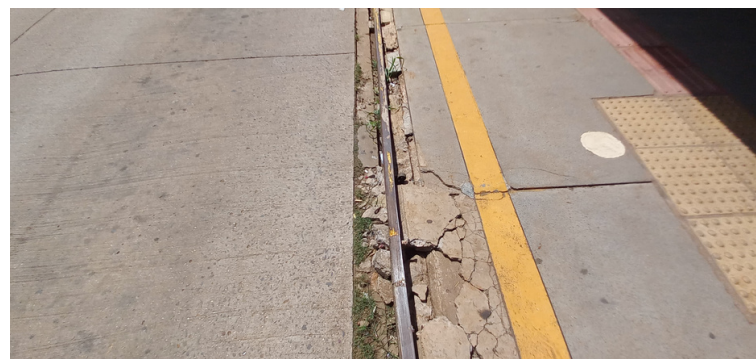
O pavimento onde trafegam os ônibus apresenta-se com extensas rachaduras, bem assim as guias da plataforma onde os usuários permanecem, viabilizando possíveis acidentes aos munícipes. Outrossim, as tampas das caixas de passagem de fiação elétrica estão, em sua maioria, avariadas, oferecendo riscos de acidentes aos pedestres. (Fotos 6 e 7)

Foto 6 - Plataforma de embarque e desembarque de passageiros, danificada em determinados locais.

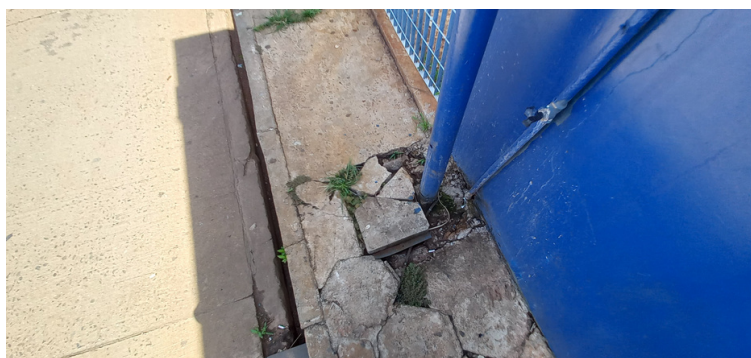
Foto 7 - Caixas de passagem de fiação elétrica encontram-se danificadas.

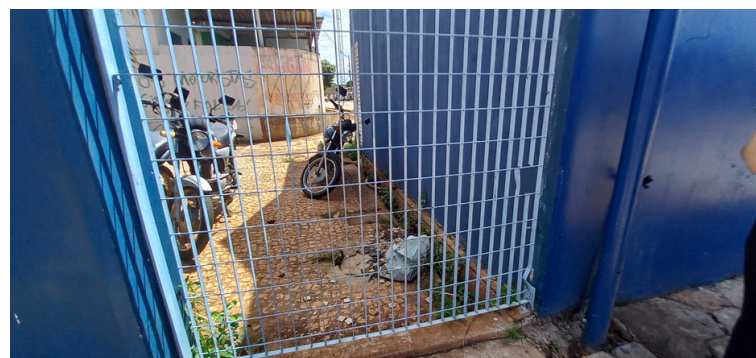
Fomos informadas, que quando da ocorrência de chuvas, um dos dutos de drenagem não realiza a devida vazão, alojando água parada, tornando-se possível criadouro para mosquitos da dengue. (Foto 8)

Foto 8 - Duto de drenagem obstruído, propiciando acúmulo de água e conseqüente criadouro de mosquitos.
