OFÍCIO n.º 559/2023/GAB/PROFANDRELUIS

RELATÓRIO DE FISCALIZAÇÃO

CENTRO DE ATENÇÃO PSICOSSOCIAL CAPS III - AERO RANCHO

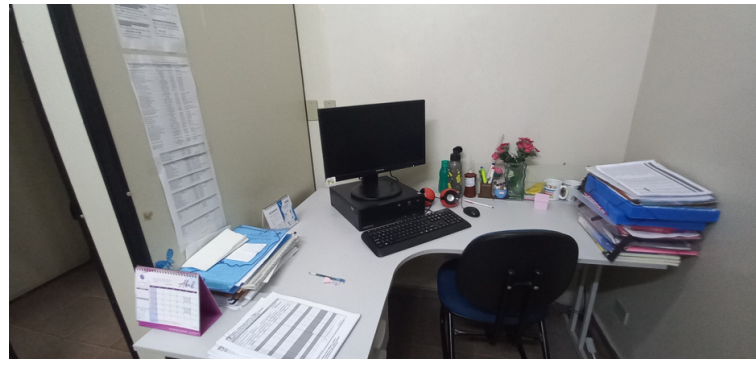
Observamos que a unidade possui equipamentos de informática morosos, obsoletos e em número insuficiente para o devido andamento do trabalho dos servidores, prejudicando inclusive o atendimento dos usuários.

Foto 2 - Equipamentos de informática obsoletos, morosos e em número insuficiente.

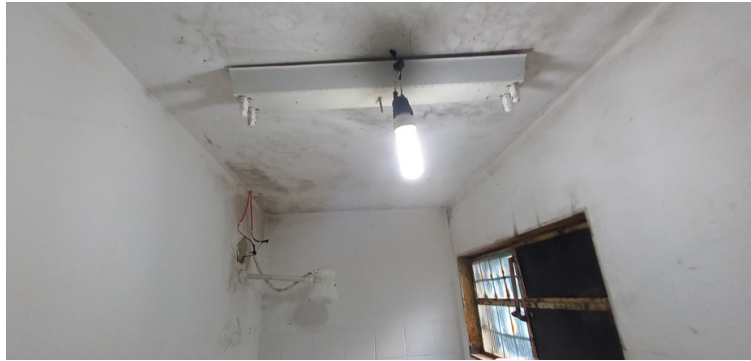
A estrutura física da repartição é bastante antiga, apresentando vários problemas estruturais, dentre eles a fiação de energia elétrica é incompatível para que sejam instalados novos equipamentos elétricos, pois esta causaria uma sobrecarga e oscilações da energia elétrica, colocando em risco as instalações, bem como tais equipamentos. A unidade demanda de uma revisão geral da energia elétrica, pois apresenta lâmpadas queimadas, fios expostos e luminárias com lâmpadas faltantes.

Foto 3 - Fiação elétrica exposta.

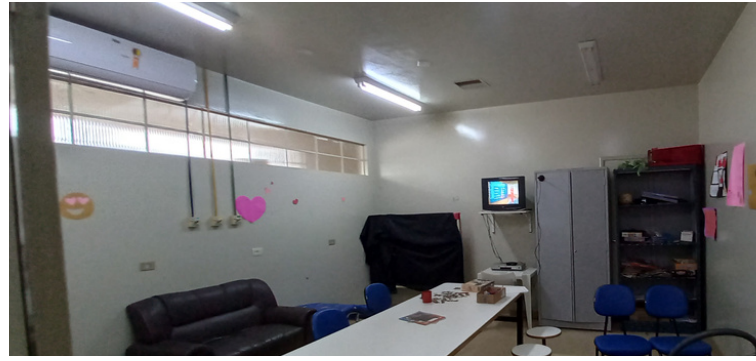
Foto 4 - Luminárias com lâmpadas queimadas.

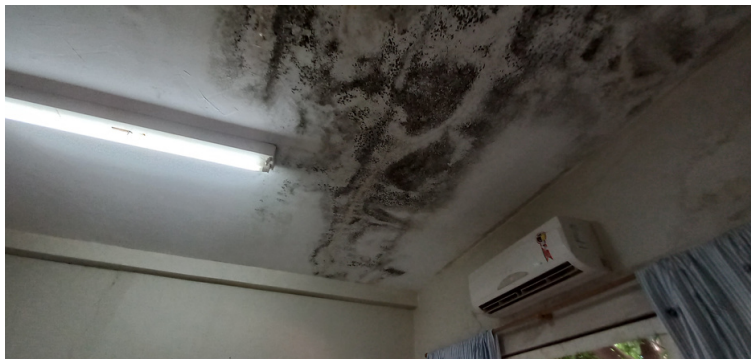
A unidade carece de uma reforma urgente, as paredes apresentam infiltrações, rachaduras, pinturas extremamente desgastadas e bolor evidente, tornando muitos locais desta insalubres, tanto para servidores, quanto para os

Foto 5 - Locais da unidade com pontos de infiltração e bolor evidente.

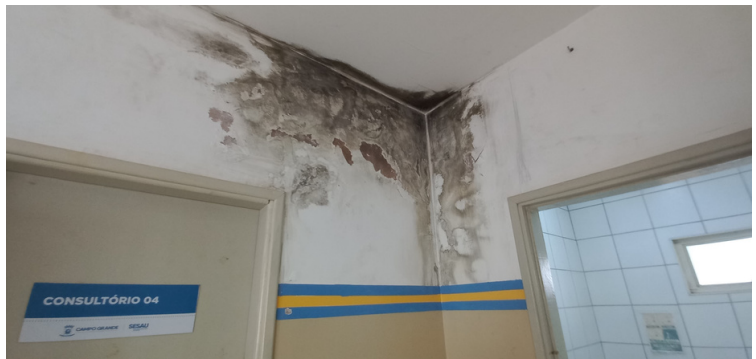
Foto 6 - Vários pontos de infiltração e mofo evidente.

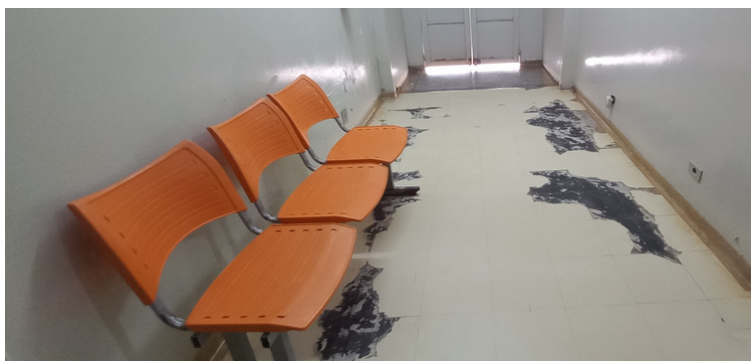
pacientes e usuários. O assoalho encontra-se excessivamente desgastado, com pontos que este mostram-se soltos, com desníveis, não conferindo a devida segurança aos frequentadores do local.

Foto 7 - Piso da unidade extremamente deteriorado.

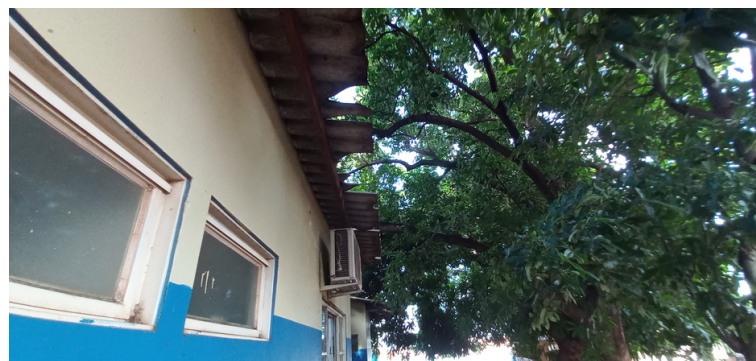
Observamos que há árvores vultosas que projetam seus galhos para o telhado da unidade, causando transtornos no telhado desta, dentre eles: telhas quebradas, entupimento das calhas e infiltrações nas paredes. Premente uma poda das mesmas, para uma melhor conservação do telhado.

Foto 8 - Árvores que necessitam de poda, pois danificam o telhado.

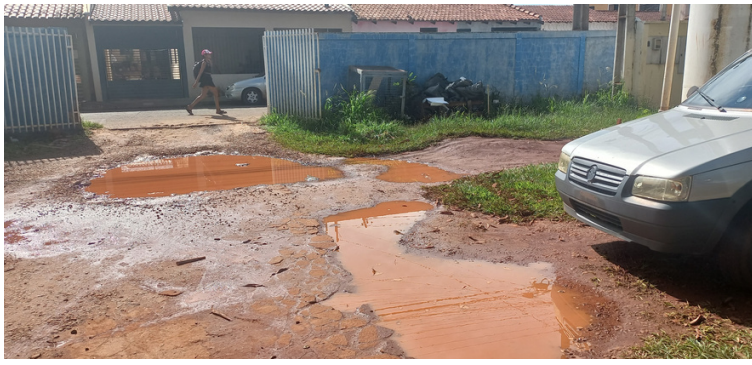
Notamos que a calçada que dá acesso a repartição apresenta-se extremamente deteriorada, com muitos desníveis, não permitindo o acesso devido de cadeirantes e os que possuem mobilidade reduzida. Nos períodos chuvosos há acúmulo de água na passagem de pedestres e dos veículos.

Foto 9 - Calçada de acesso à unidade com pavimento deteriorado e acúmulo de água .

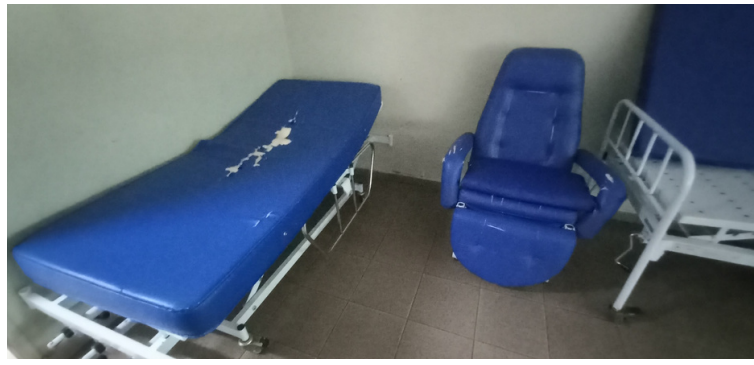
O mobiliário da unidade encontra-se avariado, carecendo de substituição ou de reparo.

Foto 10 - Mobiliário avariado, aguardando reparo.
