OFÍCIO n.º 568/2023/GAB/PROFANDRELUIS

RELATÓRIO DE FISCALIZAÇÃO

TERMINAL AERO RANCHO

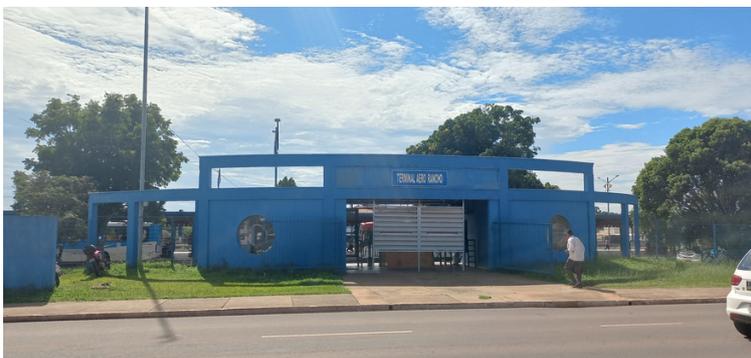
Foto 1 - Fachada do Terminal Aero Rancho.

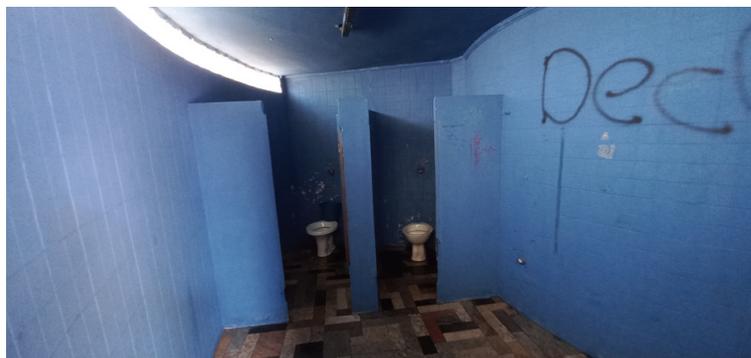
Como acima mencionado, os banheiros encontram-se sem iluminação, repleto de pichações, com pias faltantes e estruturalmente desgastados. Outrossim, apesar de ser realizada a limpeza dos sanitários, o odor desagradável nesses locais, tornam sua utilização insuportável às pessoas que utilizam a estação. (Fotos 2 e 3)

Foto 2 - Banheiros depredados e em condições insalubres para utilização.

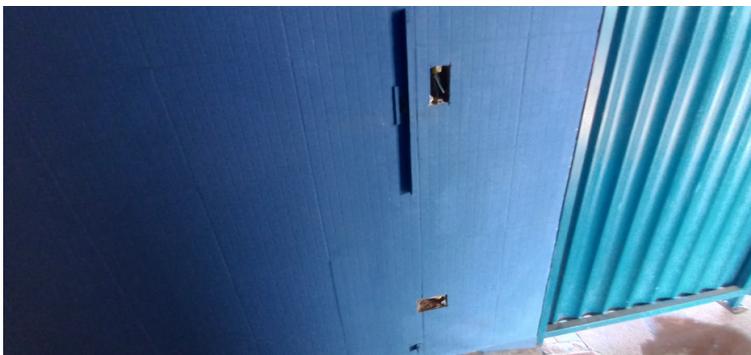
Foto 3 - Sanitários destituídos de iluminação.

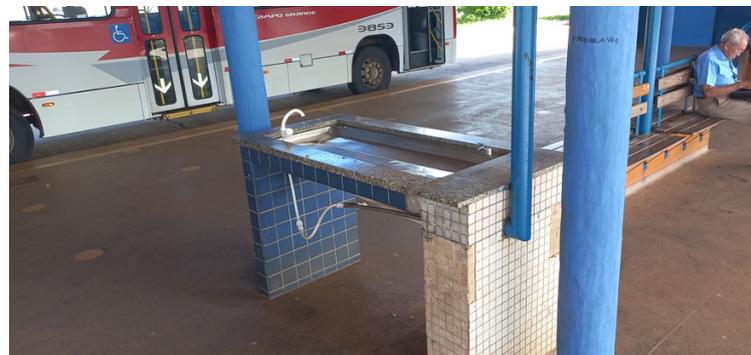
O terminal possui um bebedouro para atender aos usuários, porém não há instalação elétrica para esfriar a água, bem como sua estrutura encontra-se avariada. Destarte, no intuito de ofertar efetivo acesso a uma água de qualidade aos usuários, faz-se necessária uma reestruturação no equipamento, bem como reforma na edificação. (Foto 4)

Foto 4 - Bebedouro avariado e desprovido de instalação elétrica para esfriar a água.

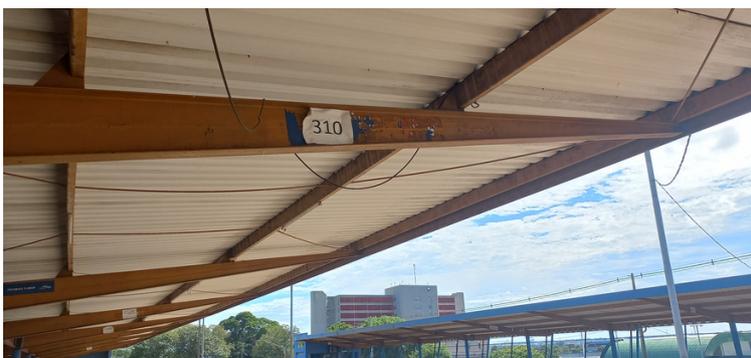
As placas informativas das linhas foram retiradas para manutenção e, até o momento, não foram recolocadas. Bem assim, para indicar as paradas dos ônibus, foram colocadas folhas de sulfite designando as respectivas linhas, orientando, assim, os usuários. (Foto 5)

Foto 5 - Sinalização inadequada das linhas de ônibus.

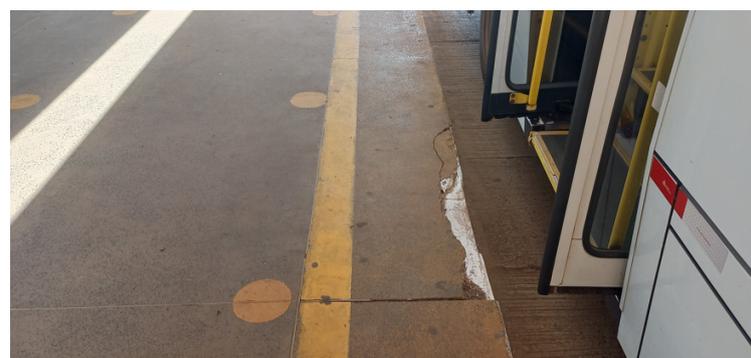
O pavimento onde trafegam os ônibus apresenta-se com extensas rachaduras, bem assim as guias da plataforma onde os usuários permanecem, viabilizando possíveis acidentes aos munícipes. Outrossim, as tampas das caixas de passagem de fiação elétrica estão, em sua maioria, avariadas, oferecendo riscos de acidentes aos pedestres. (Fotos 6 e 7)

Foto 6 - Plataforma de embarque e desembarque de passageiros, danificada em determinados locais.

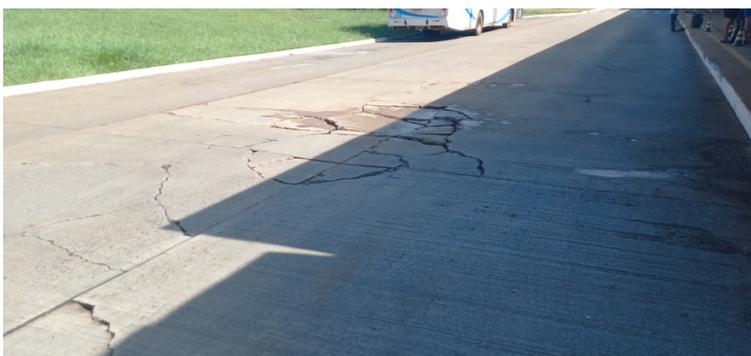
Foto 7 - Pavimento onde trafegam os ônibus com extensas rachaduras.

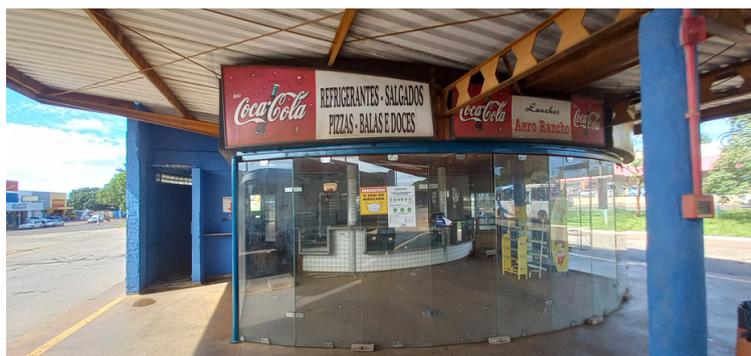
Observamos nesta oportunidade, um espaço abandonado, sem utilização, repleto de objetos inservíveis e entulhos, tornando-se problema de segurança e higiene pública. (Foto 8)

Foto 8 - Espaço físico abandonado, sem utilização, repleto de objetos inservíveis e entulhos.
