OFÍCIO n.º 587/2023/GAB/PROFANDRELUIS

RELATÓRIO DE FISCALIZAÇÃO

TERMINAL MORENÃO

Em 03 de fevereiro de 2023, as assessoras Simone Guimarães e Synara Zatti, do gabinete do Vereador Prof. André Luís, realizaram vistoria no Terminal Morenã, localizado no Bairro Vila Progresso, Campo Grande/MS, CEP 79.050-140.

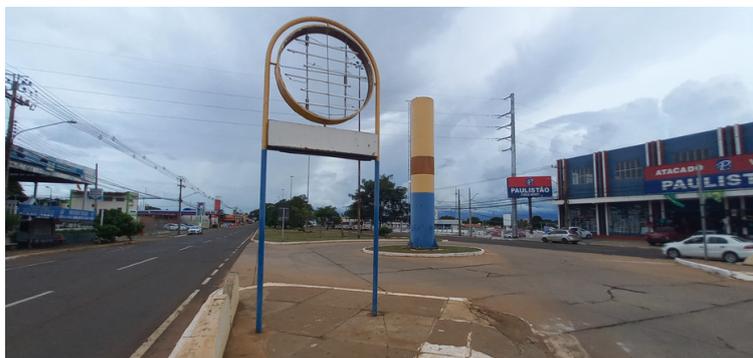
A estrutura que antes identificava o terminal, encontra-se isenta da devida designação, dificultando o reconhecimento de qual terminal refere-se, principalmente, a cidadãos que usufruem o transporte coletivo de maneira não habitual. (Foto 1)

Foto 1 - Fachada do Terminal Morenõ sem a devida identificação.

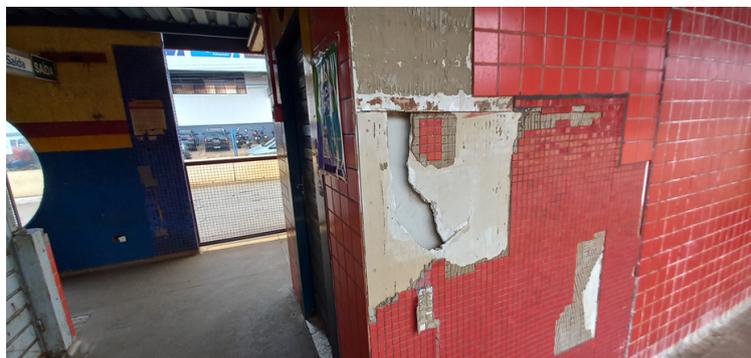
Em locais pontuais da estação, a edificação apresenta-se com rachaduras e com o revestimento danificado, fazendo-se necessária a devida reforma em sua estrutura. (Foto 2)

Foto 2 - Locais pontuais do terminal com o revestimento danificado.

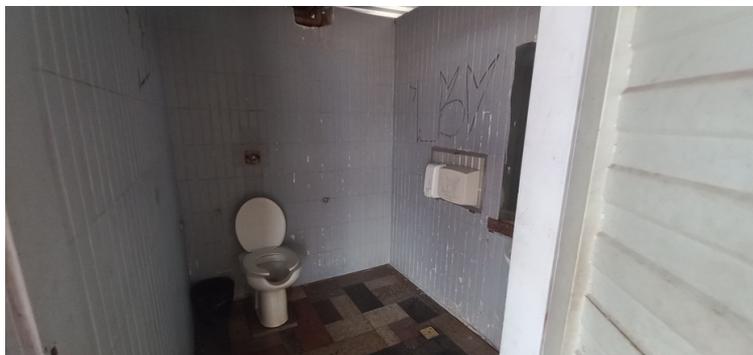
Observamos os banheiros sem iluminação, repleto de pichações, com pias faltantes, fechaduras avariadas e estruturalmente desgastados. Outrossim, apesar de ser realizada a limpeza dos sanitários, o odor desagradável nesses locais, tornam sua utilização insuportável às pessoas que utilizam o terminal. (Fotos 3 e 4)

Foto 3 - Banheiros sem iluminação e sem fechaduras.

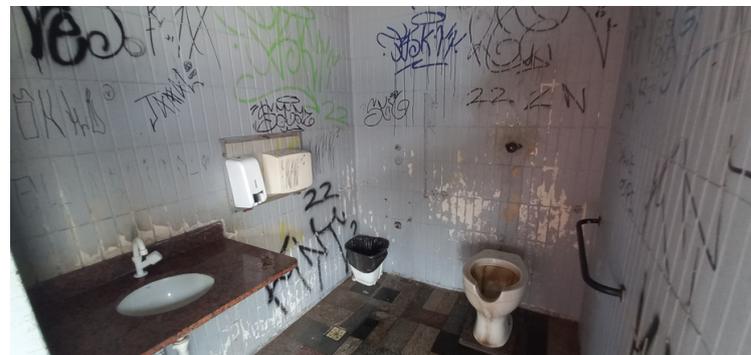
Foto 4 - Sanitários vandalizados e degradados.

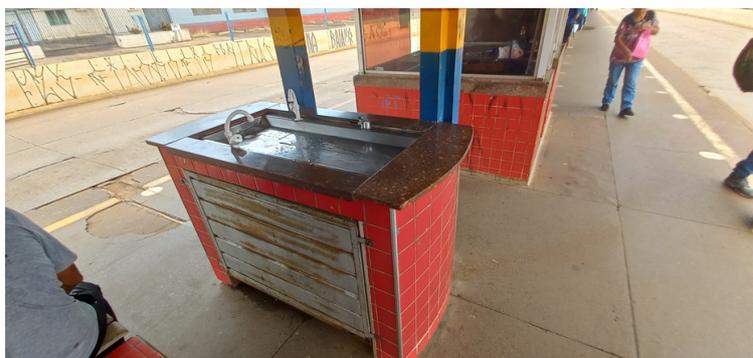
A estação possui dois bebedouros para atender aos usuários, porém a instalação elétrica está danificada, incapaz de resfriar a água. Destarte, no intuito de ofertar efetivo acesso a uma água de qualidade aos usuários, faz-se necessária uma reestruturação no equipamento, bem como reforma na edificação. Outrossim, o lavatório disponível nesse local, está avariado, sem a devida funcionalidade. (Foto 5)

Foto 5 - Bebedouros com a rede elétrica danificada, incapaz de ofertar água gelada.

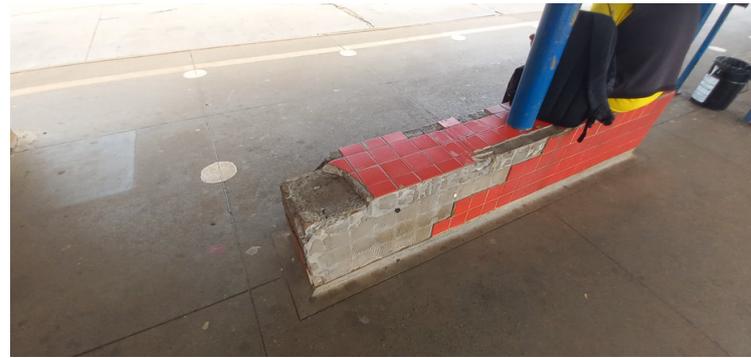
As acomodações dispostas no local, além de quantitativo insuficiente, algumas encontram-se danificadas, necessitando de conserto ou substituição, visando conforto aos usuários. (Foto 6)

Foto 6 - Bancos danificados.

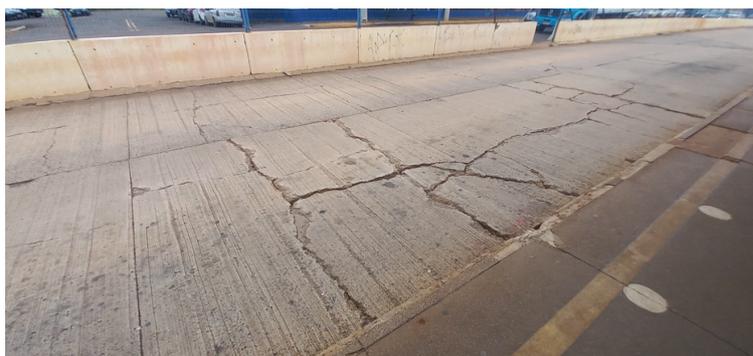
O pavimento onde trafegam os ônibus apresenta-se com extensas rachaduras, bem assim as guias da plataforma onde os usuários permanecem, viabilizando possíveis acidentes aos munícipes. (Fotos 7 e 8)

Foto 7 - Pavimento onde trafegam os ônibus, expõe extensas rachaduras.

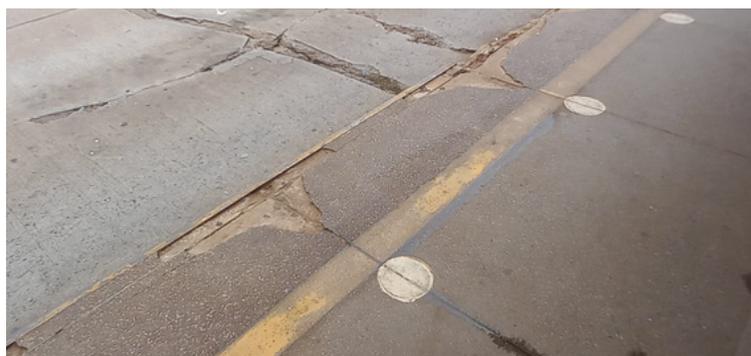
Foto 8 - Plataforma de embarque e desembarque de passageiros, danificada em determinados locais.
