OFÍCIO n.º 618/2023/GAB/PROFANDRELUIS

RELATÓRIO DE FISCALIZAÇÃO

TERMINAL NOVA BAHIA

Em 07 de fevereiro de 2023, as assessoras Simone Guimarães e Synara Zatti, do gabinete do Vereador Prof. André Luís, realizaram vistoria no Terminal Nova Bahia, localizado no Conjunto Residencial Mata do Jacinto, Campo Grande/MS, CEP 79033-560.

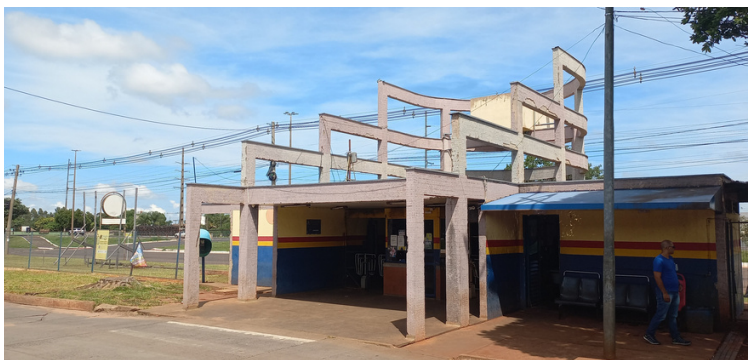
Fomos informadas, por um fiscal do local, que fora iniciada uma obra de restauração que encontra-se paralisada. Em consequência dessa inconclusão, o revestimento da fachada retirado, restou em uma aparência disforme. (Foto 1)

Foto 1 - Fachada do Terminal Nova Bahia desprovido de revestimento.

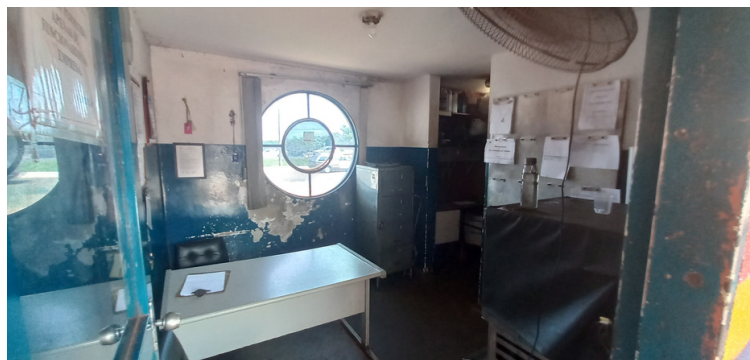
A sala para uso dos funcionários do local, encontra-se desprovida de adequada refrigeração e iluminação, bem como com a pintura severamente desgastada restando em um ambiente inadequado. (Foto 2)

Foto 2 - Sala do administrativo isento da devida comodidade térmica, aparência desagradável e mobiliário insuficiente

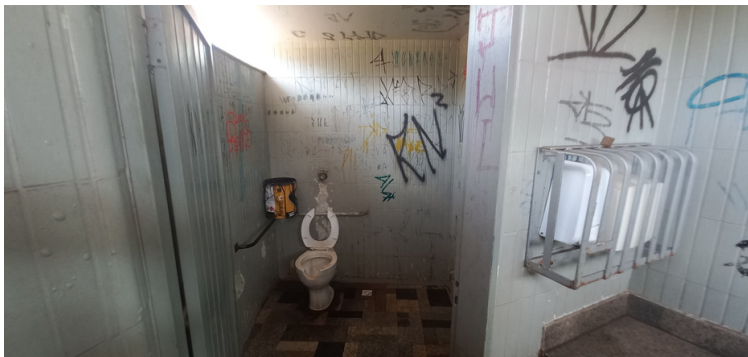
Observamos os banheiros sem iluminação, repleto de pichações, com pias faltantes, fechaduras avariadas e estruturalmente desgastados. Outrossim, apesar de ser realizada a limpeza dos sanitários, o odor desagradável nesses locais, tornam sua utilização insuportável às pessoas que utilizam o terminal. (Fotos 3 e 4)

Foto 3 - Banheiros sem iluminação, inóspitos e repleto de pichações.

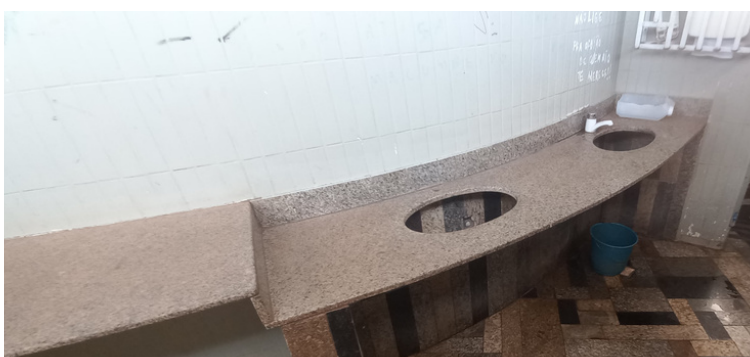
Foto 4 - Sanitários desprovidos de torneiras e pias.

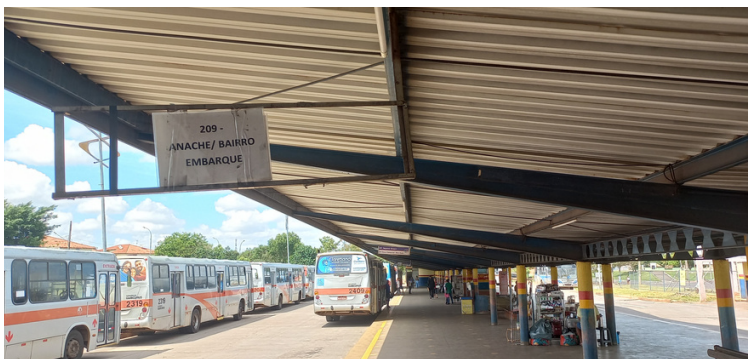
As placas informativas das linhas foram retiradas para manutenção e, até o momento, não foram recolocadas. Bem assim, para indicar as paradas dos ônibus, foram colocadas folhas de sulfite designando as respectivas linhas, orientando, assim, os usuários. (Foto 5)

Foto 5 - Sinalização inadequada das linhas de ônibus.

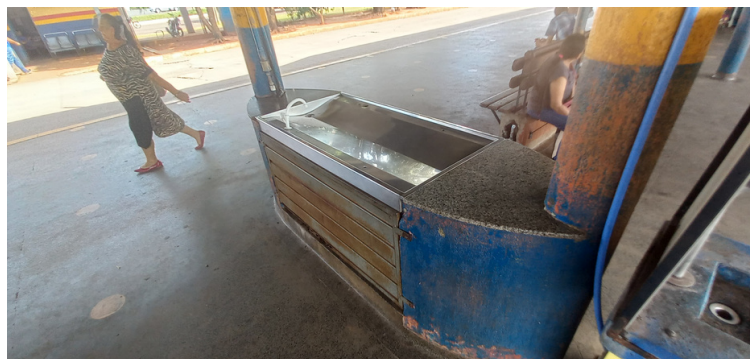
A estação possui apenas um bebedouro para atender aos usuários, bem assim está com a instalação elétrica danificada, incapaz de resfriar a água. Destarte, no intuito de ofertar efetivo acesso a uma água de qualidade aos usuários, faz-se necessária uma reestruturação no equipamento, bem como reforma na edificação. Outrossim, o lavatório disponível nesse local, está avariado, sem a devida funcionalidade. (Fotos 6 e 7)

Foto 6 - Bebedouro avariado, incapaz de ofertar água resfriada.

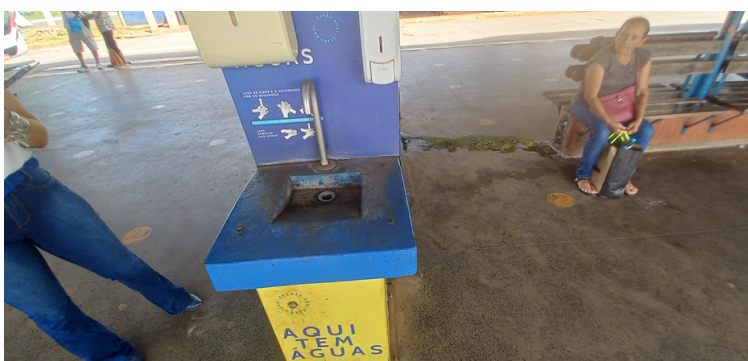
Foto 7 - Lavatório danificado, sem funcionalidade.

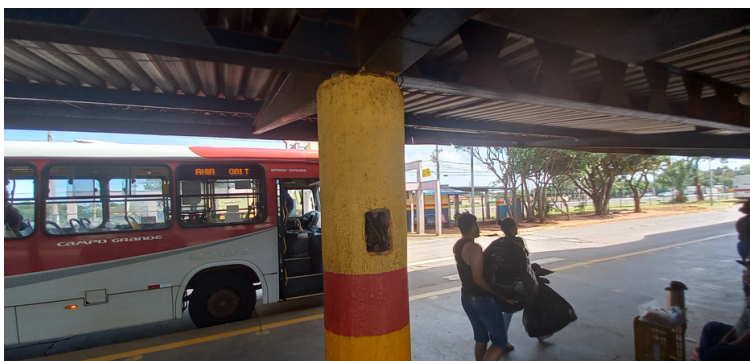
A ausência de proteção em uma das torneiras utilizadas, principalmente quando da limpeza no terminal, oportuniza seu uso de forma inadequada, resultando em poças d'água, incorrendo em possíveis incidentes aos que transitam pelo local. Outrossim, a fiação da rede elétrica apresenta-se exposta, facilitando furtos e depredações. (Fotos 8 e 9)

Foto 8 - Fiação elétrica exposta, oportunizando furtos e avarias.

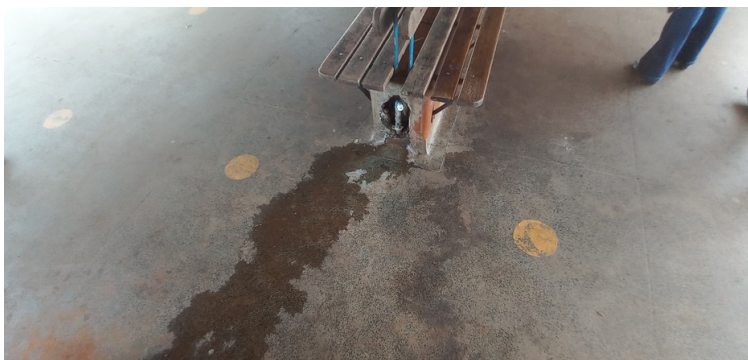
Foto 9 - Torneira isenta da devida proteção, utilizada indevidamente por usuários.

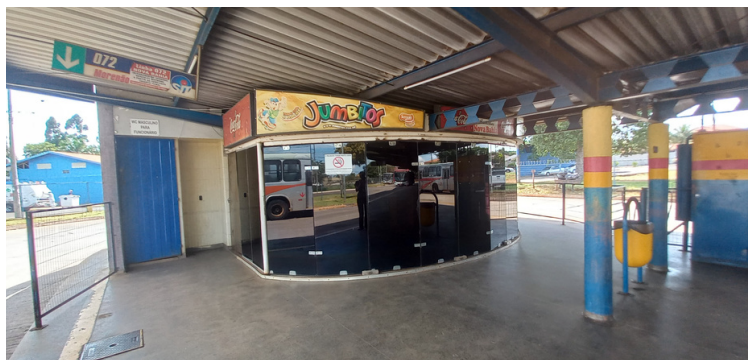
Observamos nesta oportunidade, um espaço abandonado, sem utilização, viabilizando um problema de segurança e higiene pública. (Foto 10)

Foto 10 - Espaço físico sem utilização.

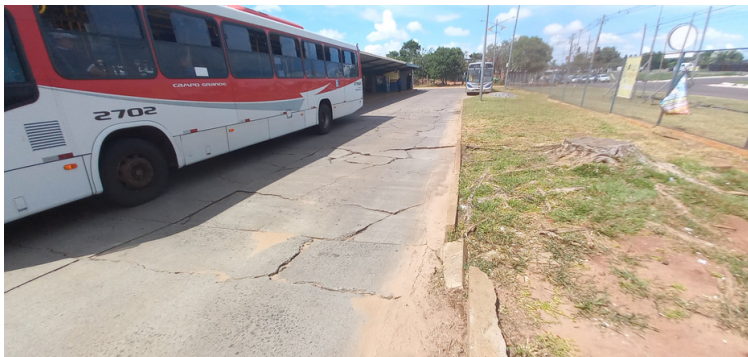
O pavimento onde trafegam os ônibus apresenta-se com extensas rachaduras, bem assim as guias da plataforma onde os usuários permanecem, viabilizando possíveis acidentes aos munícipes. (Fotos 11 e 12)

Foto 11 - Pavimento onde trafegam os ônibus com extensas rachaduras.

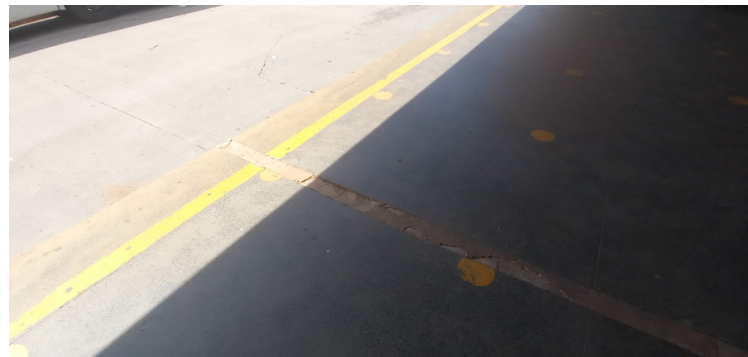
Foto 12 - Plataforma de embarque e desembarque de passageiros, danificada em determinados locais.
