**CÂMARA MUNICIPAL DE CAMPO GRANDE  
ESTADO DE MATO GROSSO DO SUL**

OFÍCIO n.º 650/2023/GAB/PROFANDRELUIS

## **RELATÓRIO DE FISCALIZAÇÃO**

### **CENTRO DE REFERÊNCIA DE ASSISTÊNCIA SOCIAL VILA NASSER.**

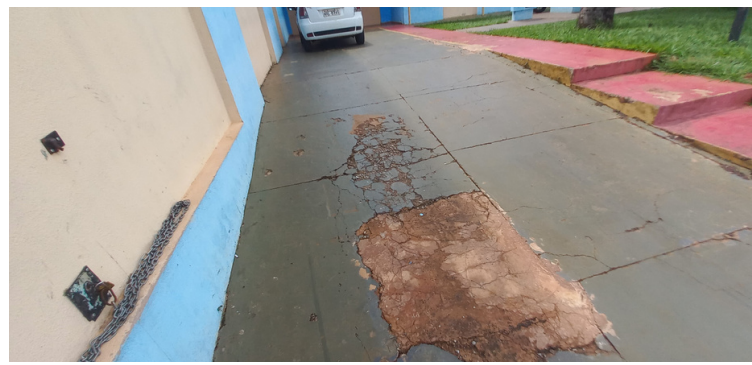
Observamos a necessidade de revitalização da pintura, interna e externa, do centro, visto que a mesma encontra-se consideravelmente desgastada. Outrossim, nota-se a necessidade de reparos e consertos de fissuras e rachaduras, constantes em determinados pontos da repartição, evidenciada nas rampas de acesso localizadas na entrada e no interior da unidade. Destarte, devido ao comprometimento da edificação em uma das salas, em virtude da ocorrência de extensas rachaduras, esta encontra-se desativada. (Fotos 2, 3, 4 e 5)

Foto 2 - Rampa de acesso na entrada da unidade, com irregularidades em sua superfície

1. Reforma nas rampas de acessibilidade;
2. Adequação da climatização nas dependências do unidade;
3. Revitalização da pintura por toda a extensão do CRAS;
4. Conserto de extensas rachaduras que prejudicam sua edificação;

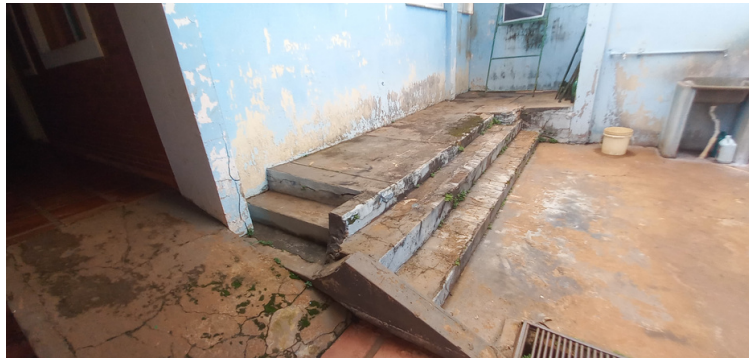
Foto 3 - Rampa de acessibilidade localizada no interior do centro, avariada, causando desnivelamento.

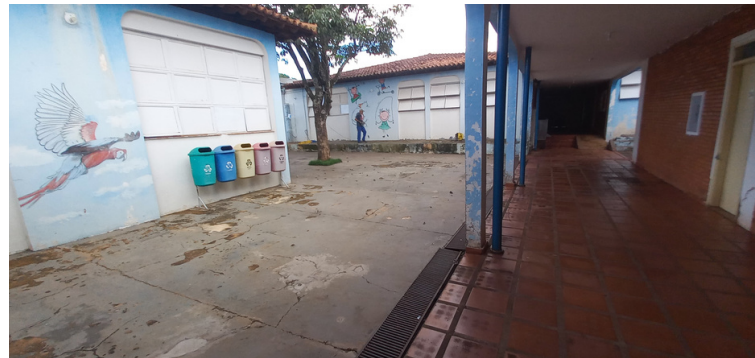
Foto 4 - Pintura, por toda a extensão da repartição, necessitando revitalização.

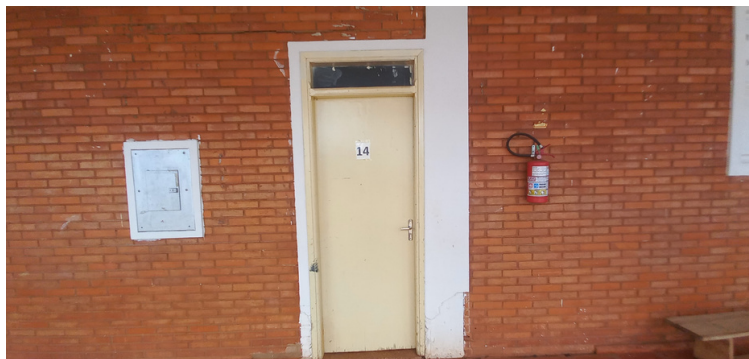
Foto 5 - Sala interditada devido às extensas rachaduras prejudicando sua estrutura.

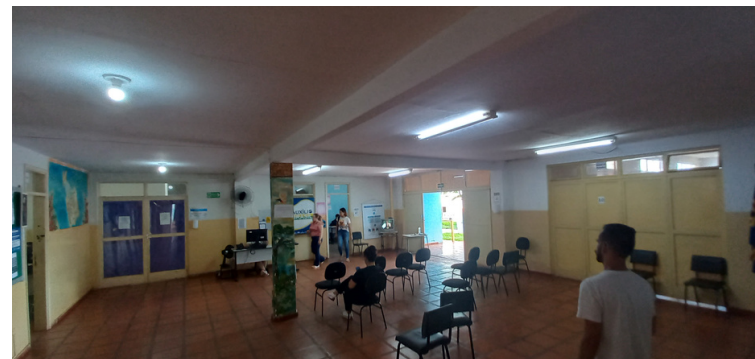
Na recepção notou-se a ineficácia da ventilação, visto que há apenas um ventilador instalado, insuficiente para arrefecer o local. Outrossim, os sanitários utilizados pelos servidores, requerem indispensável reforma e restauração, pois apesar de estarem limpos, observamos a ocorrência de extensas rachaduras, incidência de infiltração e proliferação de mofo. (Fotos 6 e 7)

Foto 6 - Recepção sem a devida climatização.

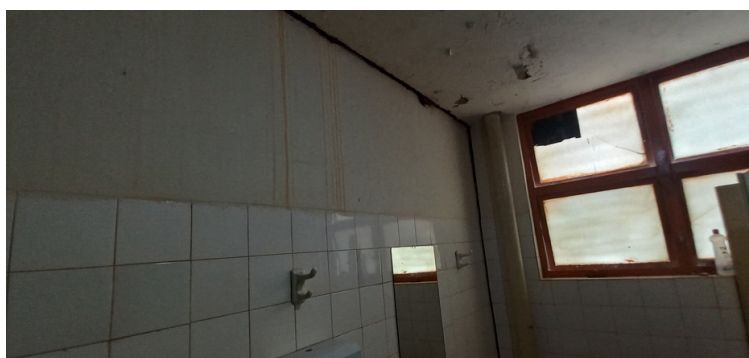
Foto 7 - Banheiro com a estrutura comprometida em função de rachaduras, infiltração e mofo.

5. Revalidação de extintores de incêndio;
6. Substituição ou conserto de portas;
7. Reparar irregularidades na impermeabilização, as quais ocasionam infiltração e proliferação de mofo.

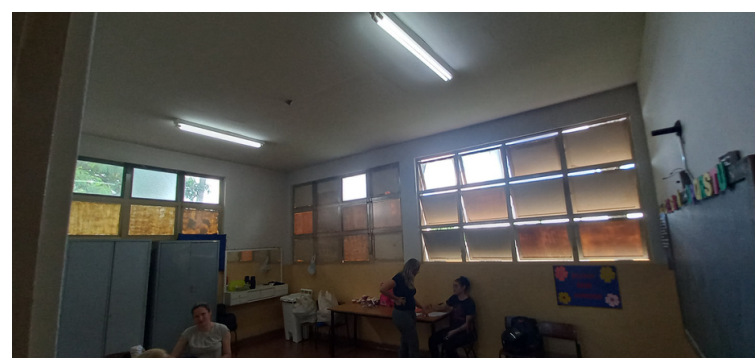
A climatização, em geral na unidade, apresentada-se inadequada, posto que, na maioria de suas dependências, há a inexistência de equipamento de refrigeração, ou quando este existe, não é o suficiente para arrefecer o ambiente, restando em locais privados de mínimas condições de salubridade, extremamente tórridos e abafados, inóspitos a usuários e servidores. (Fotos 8 e 9)

Foto 8 - Climatização insatisfatória ou inexistente, na maioria das salas do CRAS.

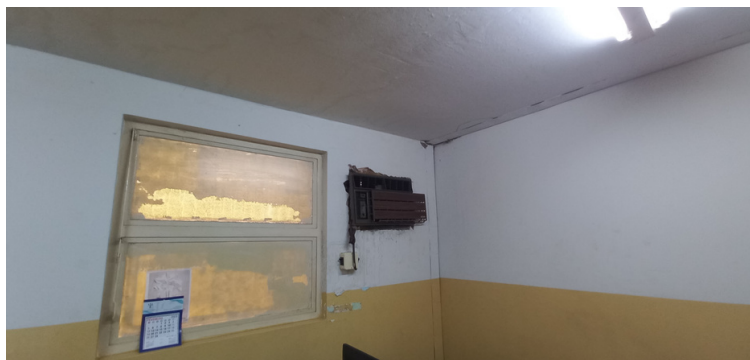
Foto 9 - Equipamento de ar condicionado obsoleto e ineficiente.

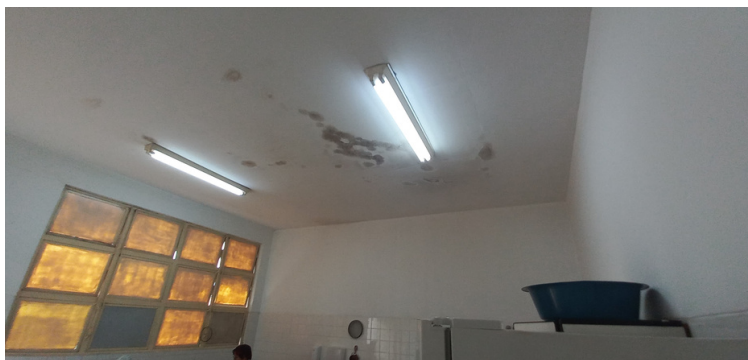
A cozinha apresenta-se satisfatoriamente estruturada e provida, porém está acometida por infiltrações e proliferação de mofo, situação esta demasiadamente nociva, em virtude de tratar-se de um ambiente onde são manipulados alimentos. Observamos, ainda, na despensa a porta excessivamente danificada, sendo necessária sua substituição ou conserto. (Fotos 10 e 11)

Foto 10 - Infiltrações e proliferação de mofo ocorrem na cozinha.

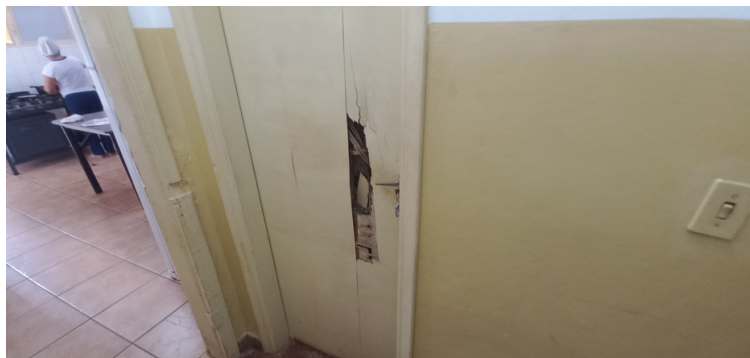
Foto 11 - Portas desgastadas e deterioradas.

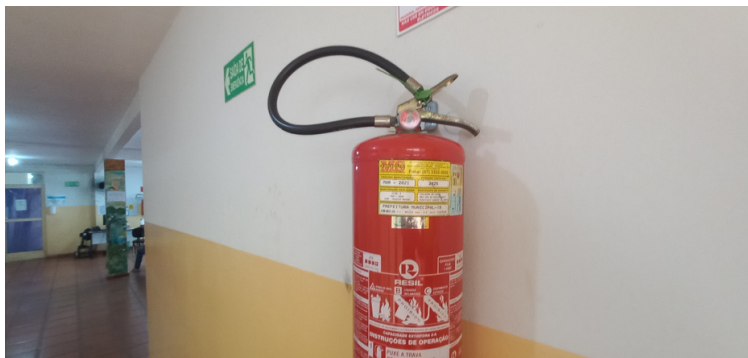
Os extintores dispostos por toda a extensão da unidade, estão com a data de validade vencida, o que pode acarretar na ineficiência da segurança e proteção dos frequentadores do centro. (Foto 12)

Foto 12 - Extintores com a data de validade vencida.
