**CÂMARA MUNICIPAL DE CAMPO GRANDE  
ESTADO DE MATO GROSSO DO SUL**

OFÍCIO n.º 692/2023/GAB/PROFANDRELUIS

## RELATÓRIO DE FISCALIZAÇÃO TERMINAL JÚLIO DE CASTILHO

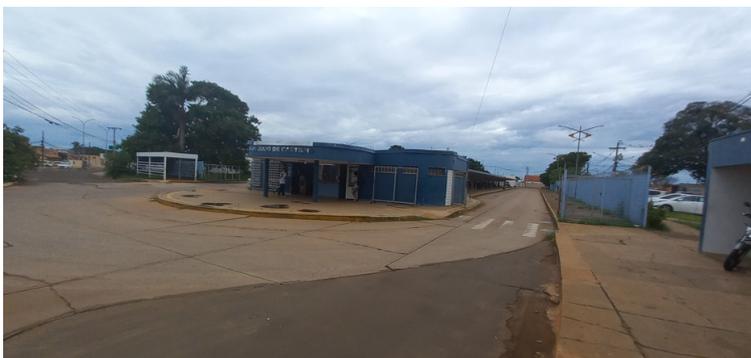
Foto 1 - Entrada do Terminal Júlio de Castilho.

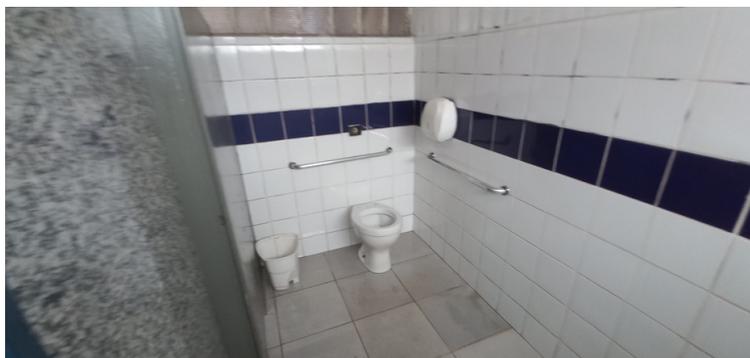
Como acima mencionado, os banheiros encontram-se satisfatoriamente limpos, estruturados e devidamente adaptados com a devida acessibilidade, porém o quantitativo, apenas dois para atender aos usuários, tornam-se insuficientes, principalmente quando dos períodos de maior circulação de passageiros, havendo a necessidade de acrescentar mais sanitários, objetivando a atender, satisfatoriamente, a todos os usuários. (Foto 2)

Foto 2 - Banheiros devidamente conservados e adaptados com a devida acessibilidade, porém em quantitativo insuficiente.

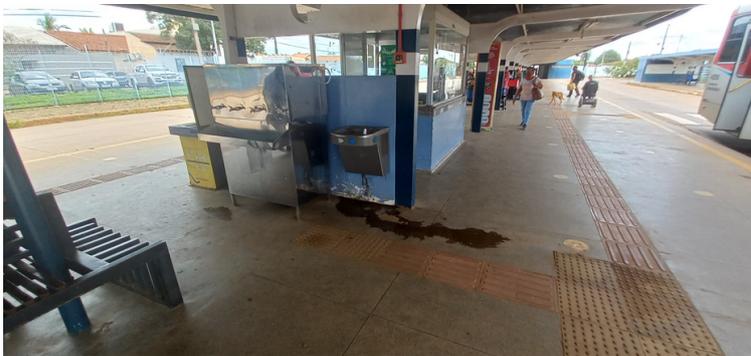
O terminal possui apenas um bebedouro para atender aos usuários, o qual está ofertando água gelada, porém com defeito na canalização, fazendo com que o piso esteja constantemente molhado, podendo causar escorregões, bem como acidentes de sérias proporções. Outrossim, em outro local do terminal, devido à irregularidade na drenagem de água pluvial na cobertura, ocorre o extravasamento para o interior da estação, ficando essa área também suscetível a ocorrência de acidentes. (Fotos 3 e 4)

Foto 3 - Bebedouro com a canalização danificada.

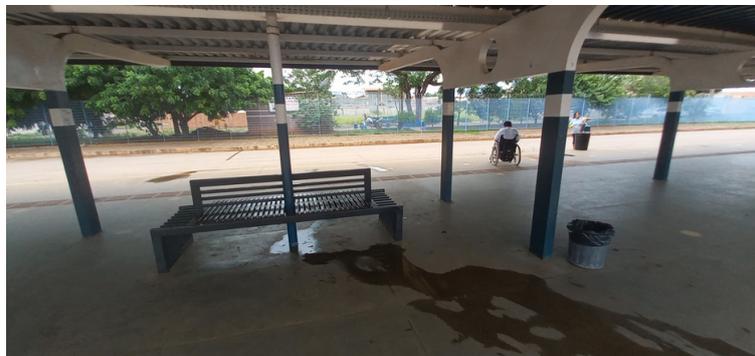
Foto 4 - Extravasamento irregular de água pluvial para o interior do terminal.

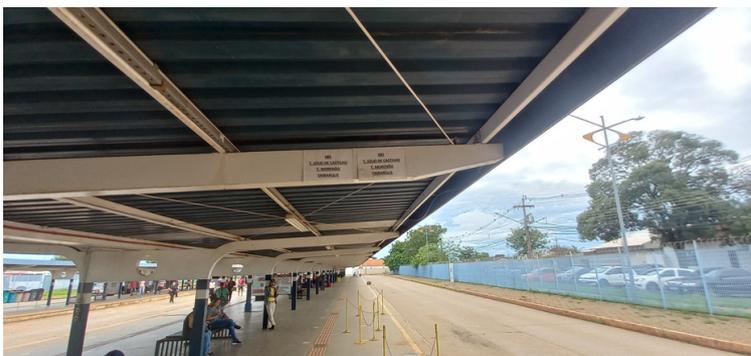
As placas informativas das linhas foram retiradas para manutenção e, até o momento, não foram recolocadas. Bem assim, para indicar as paradas dos ônibus, foram colocadas folhas de sulfite designando as respectivas linhas, orientando, assim, os usuários. (Foto 5)

Foto 5 - Sinalização inadequada das linhas de ônibus.

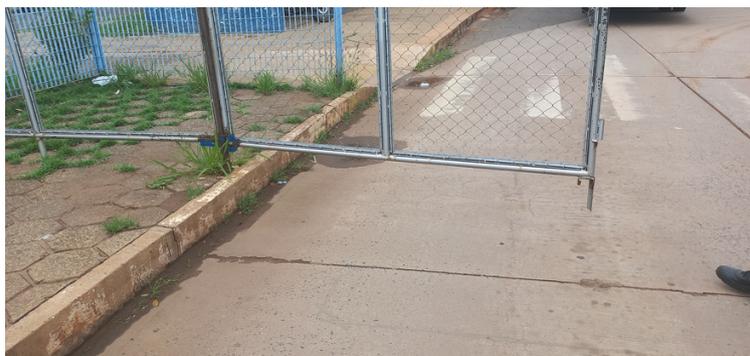
Fomos informadas da má funcionalidade de um dos portões do terminal, posto que o vão na parte inferior é consideravelmente grande, possibilitando a entrada de

Foto 6 - Portão sem devido fechamento, possibilitando a entrada de malfeitores.

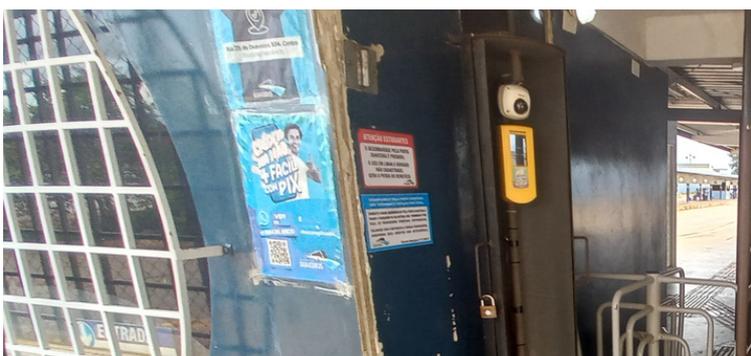
malfeitores. Outrossim, a estrutura na entrada do terminal, encontra-se danificada, impossibilitando a fixação adequada do portão móvel, quando do fechamento do local. Fotos 6 e 7)

Foto 7 - Edificação danificada, prejudicando a instalação do portão móvel.

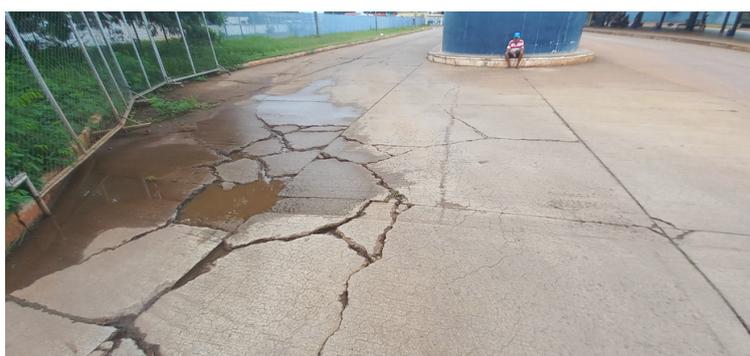
O pavimento onde trafegam os ônibus apresenta-se com extensas rachaduras, bem assim as guias da plataforma onde os usuários permanecem, viabilizando possíveis acidentes aos munícipes. (Foto 8)

Foto 8 - Pavimento onde trafegam os ônibus, com extensas rachaduras.
