OFÍCIO n.º 706/2023/GAB/PROFANDRELUIS

**RELATÓRIO DE FISCALIZAÇÃO**  
**CENTRO DE REFERÊNCIA DA ASSISTÊNCIA SOCIAL**  
**PROF. ADEVAIR DA COSTA GUETTI**

Em 13 de fevereiro de 2023, as assessoras Simone Guimarães e Synara Zatti, do gabinete do Vereador Prof. André Luis, realizaram vistoria no Centro de Referência da Assistência Social Prof. Adevaír da Costa Guetti, localizado à rua Globo de Ouro, nº 862, Bairro Aero Rancho, Campo Grande - MS, 79083-640. (FOTO 1)

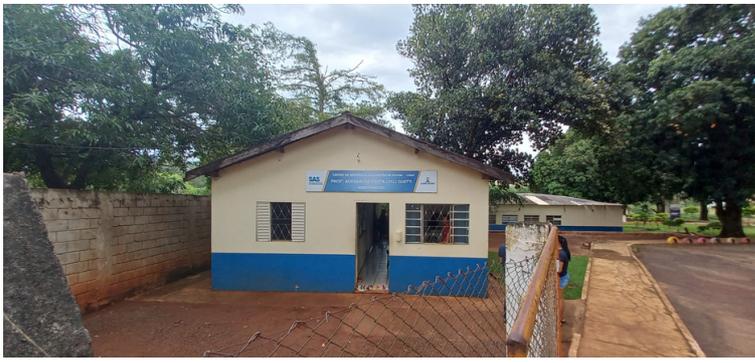
Foto 1 - Fachada CRAS Prof Adevaír da Costa Guetti, Aero Rancho.

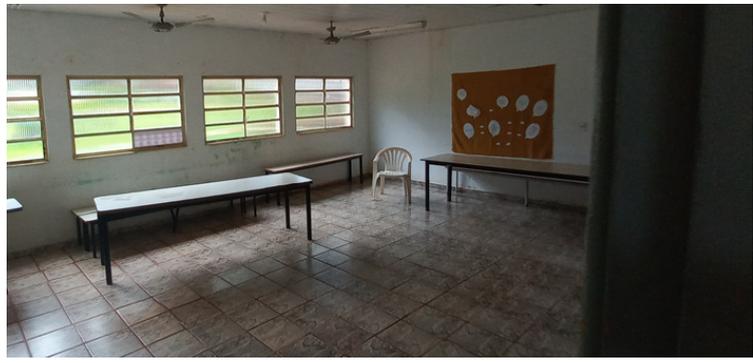
A estrutura física da repartição é bastante antiga, apresentando vários problemas estruturais, dentre eles vidros quebrados, paredes com rachaduras, pintura desgastada e com pontos de infiltração. As esquadrias da repartição mostram-se bastante enferrujadas. A unidade demanda de uma revisão geral da energia elétrica, pois apresenta lâmpadas queimadas, fios expostos e luminárias com lâmpadas faltantes, além da rede de fiação ser bastante antiga, não comportando a instalação de novos equipamentos elétricos. (FOTO 2, 3, 4 e 5)

Foto 2 - Vidros carecendo substituição.

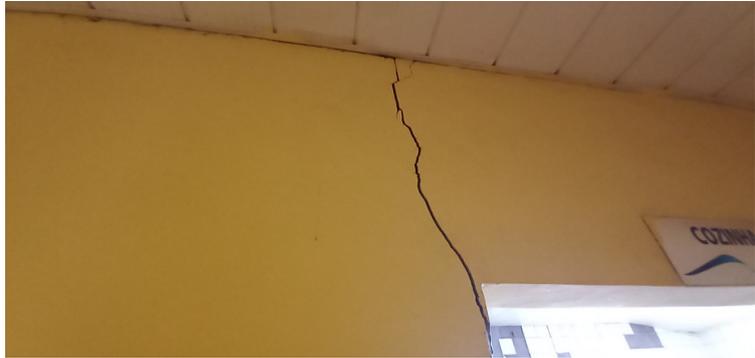
Foto 3 - Paredes com rachaduras evidentes.

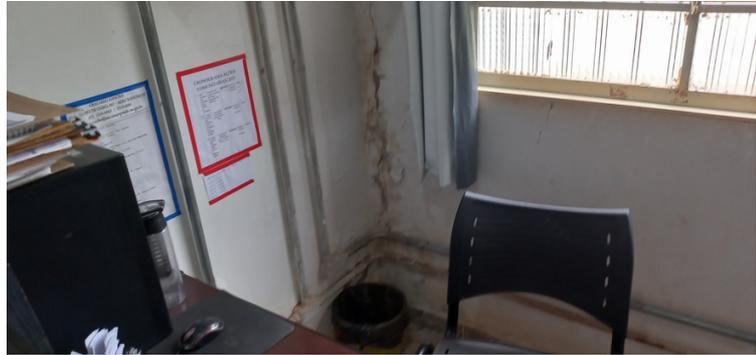
Averiguamos que há a demanda de uma revitalização da pintura, tanto interna, quanto externa, esta mostra-se bastante desgastada, com muitos pontos de infiltração.

Foto 4 - Paredes com infiltrações e bolor visível.

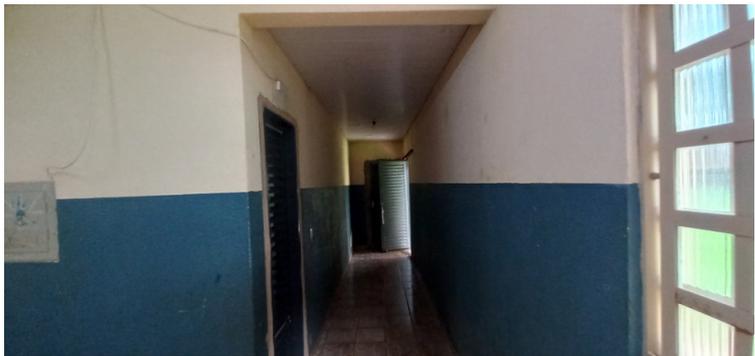
Foto 5 - Lâmpadas queimadas necessitando de substituição.

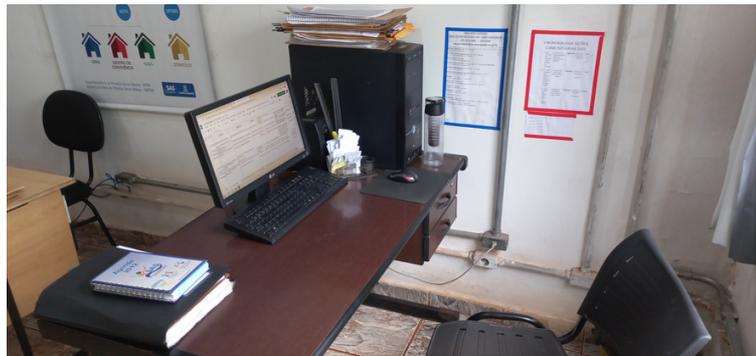
Observamos que a unidade possui equipamentos de informática morosos, obsoletos e em número insuficiente para o devido andamento do trabalho dos servidores, prejudicando inclusive o atendimento dos usuários. (FOTO 6)

Foto 6 - Equipamentos de informática antigos, morosos e em número insuficiente.

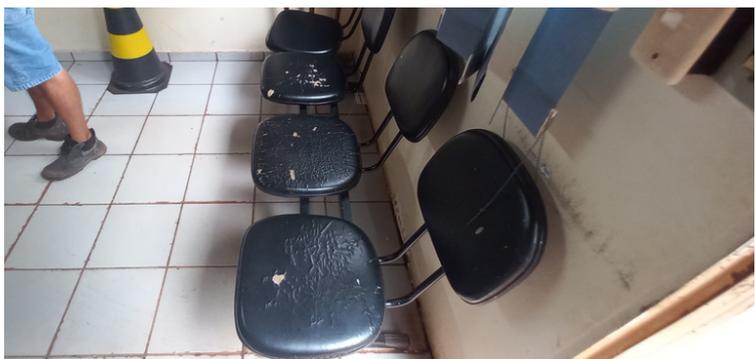
O mobiliário em geral da repartição mostra-se antigo e excessivamente avariado, não conferindo apropriada segurança, bem como ergonomia aos servidores (FOTO 7 E 8)

Foto 7 - Mobiliário avariado que carece conserto ou substituição.

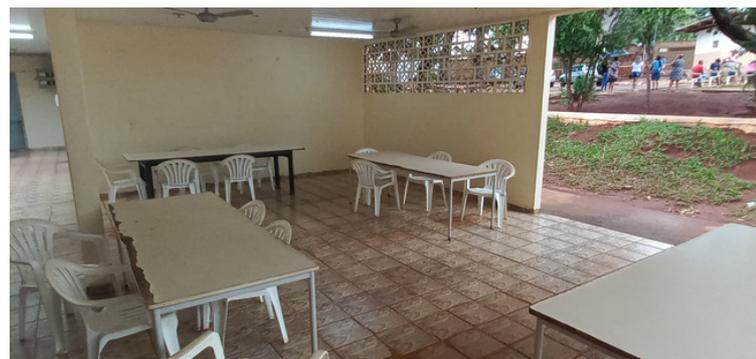
Foto 8 - Mobiliário bastante danificado.

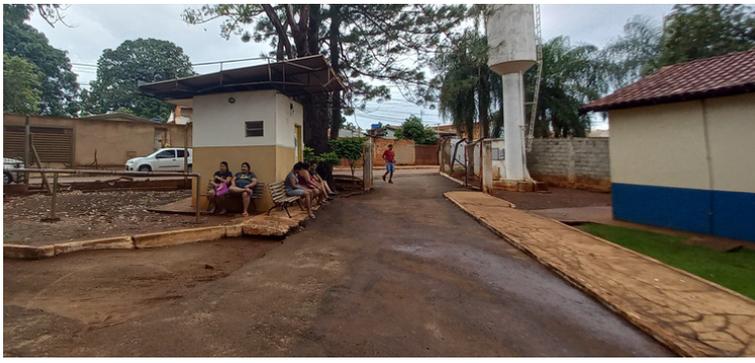
Observamos que não há um local apropriado para o acolhimento dos usuários deste, ficam aguardando em um área aberta, que não é protegida, deixando-os expostos às intempéries. (FOTO 9)

Foto 9 - Falta de local adequado para o acolhimento dos usuários.

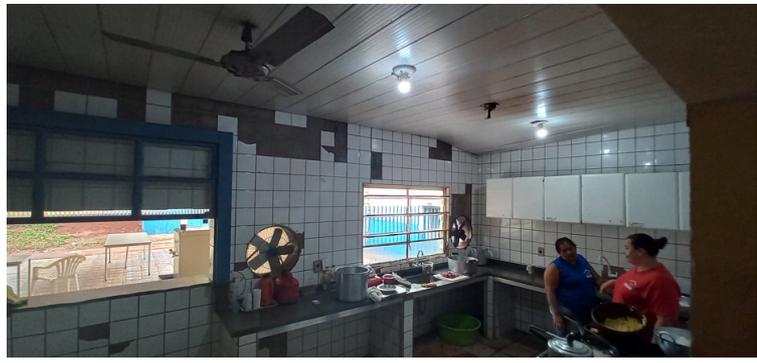
Verificamos que a cozinha da repartição está em péssimas condições, tanto estruturais, quanto há falta de equipamentos adequados. Apresenta armários avariados, azulejos caídos e não dispõe de coifa. Explicitaram que a unidade foi furtada, sendo levadas as panelas, que até o presente momento não foram repostas, as que são utilizadas são de propriedade das funcionárias, para que o atendimento não seja suspenso e prejudique os usuários. (FOTO 10, 11 e 12)

Foto 10 - Cozinha em condições ruins, com azulejos caídos.

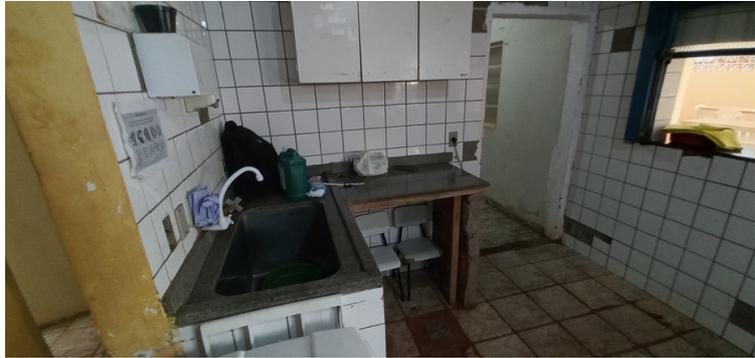
Foto 11 - Armários da cozinha bastante deteriorados.

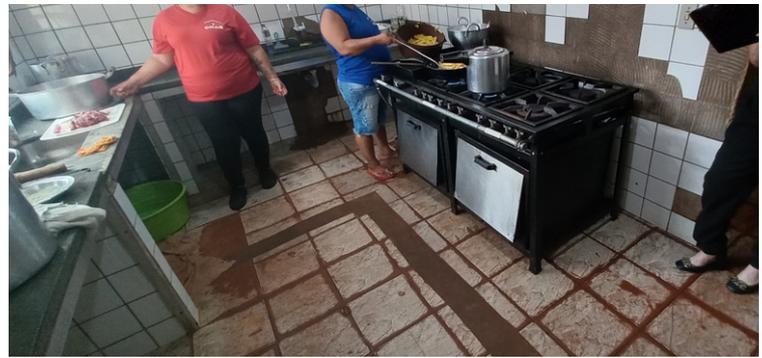
Foto 12 - Cozinha com falta de utensílios apropriados.
