**CÂMARA MUNICIPAL DE CAMPO GRANDE
ESTADO DE MATO GROSSO DO SUL**

OFÍCIO nº. 886/2022/GABPROFANDRELUIS

RELATÓRIO DE FISCALIZAÇÃO

OBRA PARADA - EMEI VILA POPULAR

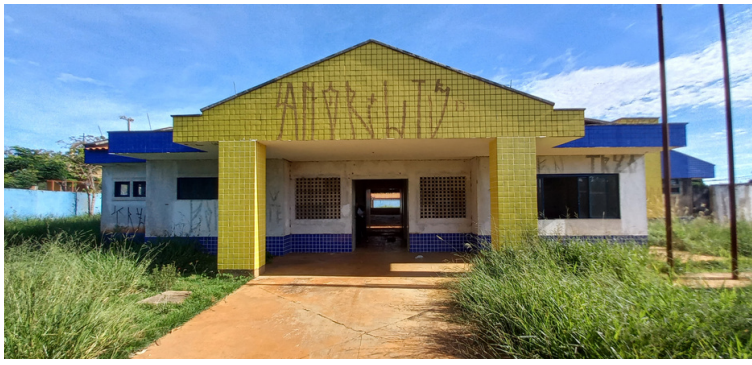
No dia 28 de fevereiro de 2023, as assessoras Simone Guimarães e Synara Zatti do gabinete do Vereador Prof. André Luis, realizaram uma visita de ofício à obra inacabada da Escola de Educação Infantil Vila Popular, localizada à rua José Pereira, nº 370, Vila Popular, Campo Grande - MS, 79003-050. (FOTO 1)

Foto 1 - Fachada EMEI Vila Popular, Vila Popular.

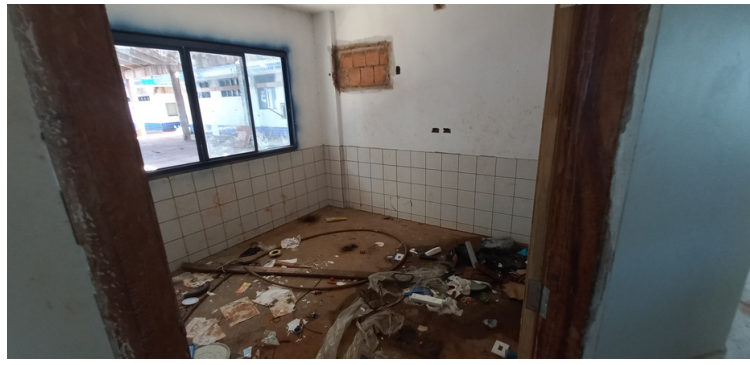
Observamos que há um grande acúmulo de lixo por toda extensão da obra, bem como mato alto, servindo de abrigo para pessoas em situação de vulnerabilidade, além de infestação de animais peçonhentos, ratos, escorpiões e baratas. Há também o acúmulo de água parada, podendo ocorrer a proliferação de mosquitos que são transmissores de arboviroses, como por exemplo a dengue. (FOTO 2 e 3)

Foto 2 - Lixo acumulado em toda a obra.

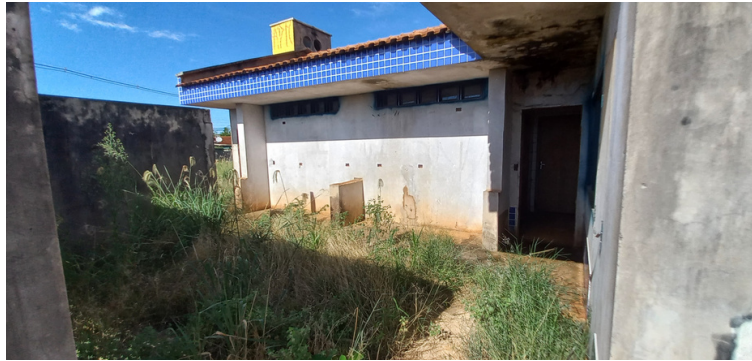
Foto 3 - Mato alto por toda a extensão do terreno.

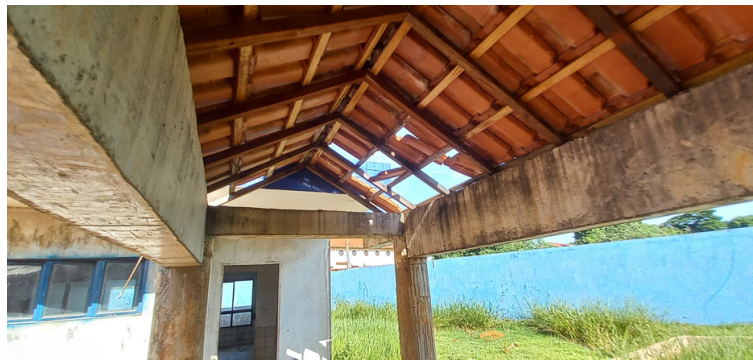
Contatamos que a obra em comento apresenta várias telhas quebradas, pontos com pintura desgastada, infiltrações e bolor evidente. Há pontos com azulejos caídos e vidros quebrados. (FOTO 4, 5, 6 e 7)

Foto 4 - Telhas quebradas em vários pontos da construção.

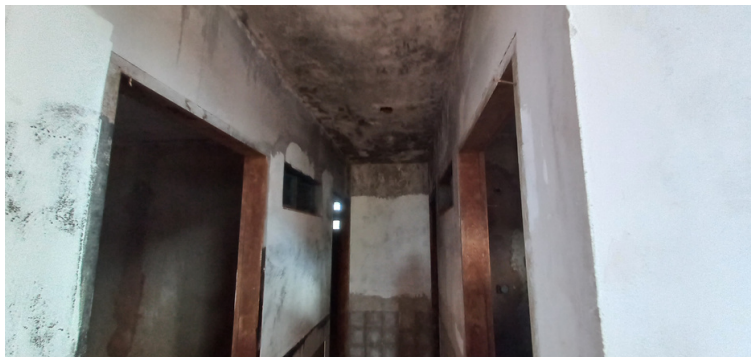
Foto 5 - Pontos com pintura desgastada e bolor evidente.

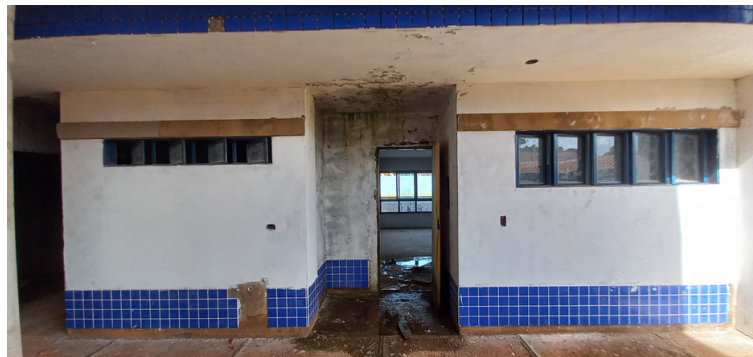
Foto 6 - Locais com infiltração e azulejos caídos.

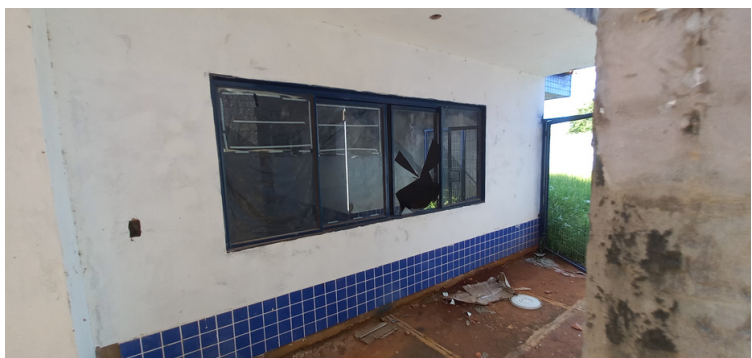
Foto 7 - Vidros quebrados.

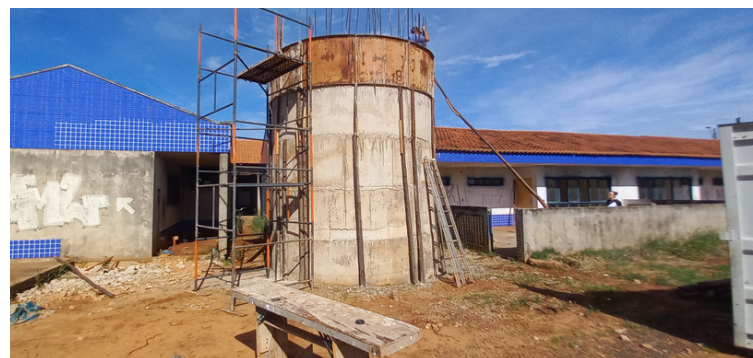
Na visita verificamos que havia dois trabalhadores executando a construção da caixa d'água. (FOTO 8)

Foto 8 - Construção da caixa d'água da unidade.

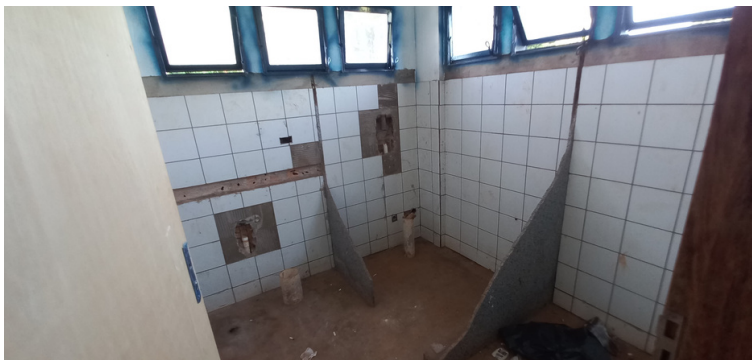
Observamos que a obra inacabada mostra-se com a estrutura bastante deteriorada pela exposição de chuva e sol, bem já sofreu com furtos de materiais e atos de vandalismo. (FOTO 9 e 10)

Foto 9 - A obra inacabada sofreu furtos de materiais.

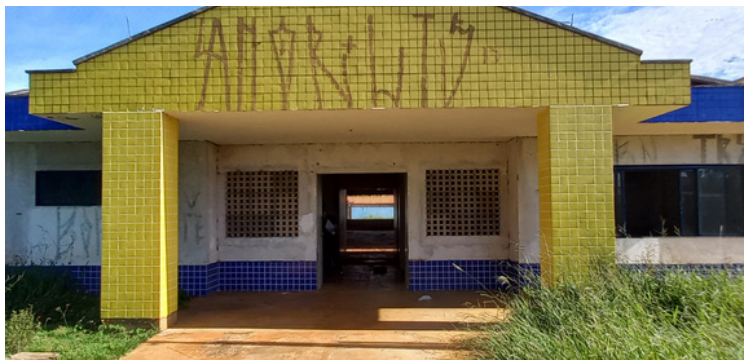
Foto 10 - A construção padeceu com atos de vandalismo.
