OFÍCIO nº. 894/2023/GABPROFANDRELUIS

## **RELATÓRIO DE FISCALIZAÇÃO**

### **OBRA PARADA - EMEI OLIVEIRA III.**

No dia 28 de fevereiro de 2023, as assessoras Simone Guimarães e Synara Zatti, do gabinete do Vereador Prof. André Luís, realizaram vistoria na obra para construção da EMEI - Escola de Educação Infantil Oliveira III, localizada na Rua das Camélias, Bairro Oliveira III, Campo Grande/MS.

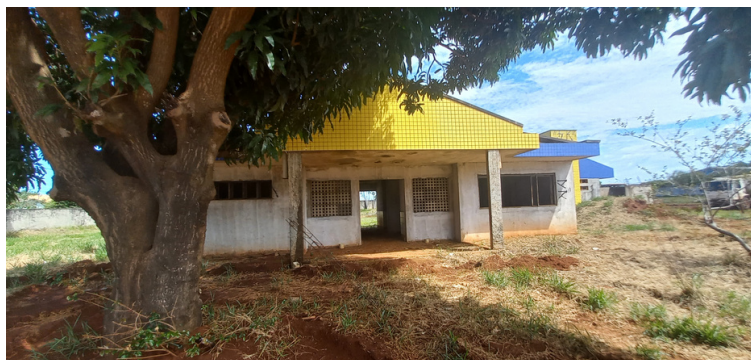
Foto 1 - Edificação da EMEI Jardim Oliveira III.

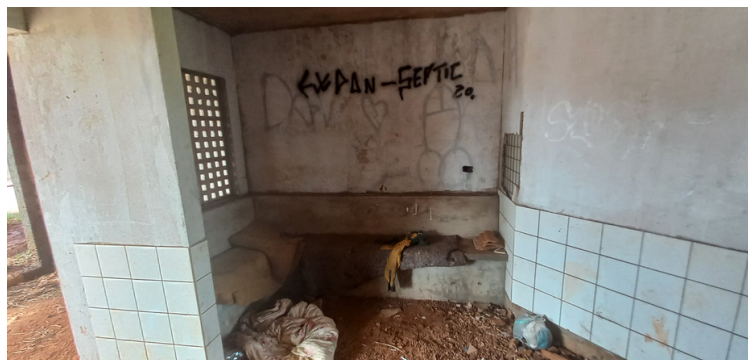
Foto 2 - Construção sendo refúgio para pessoas em situação de rua e usuários de drogas.

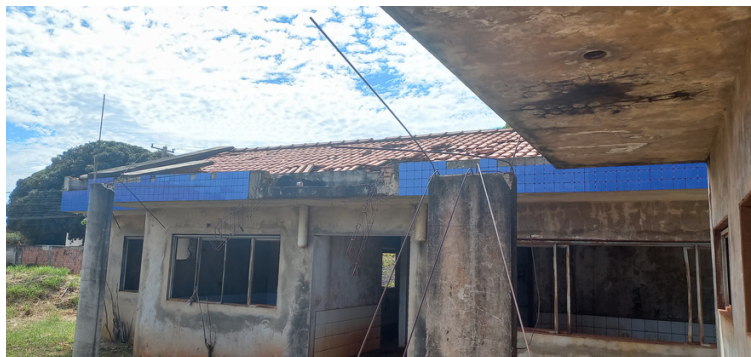
Durante a visita em comento, constatamos o completo abandono da obra, evidenciada com acúmulo de lixo e entulho no local, deterioração da estrutura edificada, oxidação das esquadrias, telhas avariadas, incorrendo em extensas infiltrações e proliferação de mofo, comprometendo a edificação, conforme demonstrado nas fotos em anexo. Ademais, o local tornou-se abrigo para pessoas em situação de rua e usuários de drogas, gerando insegurança aos moradores do bairro. Outrossim, a ausência de conservação e manutenção do local, facilita a proliferação não só de mosquitos da dengue como de outras pragas urbanas, como ratos, baratas e escorpiões.

Foto 3 - Telhas danificadas.

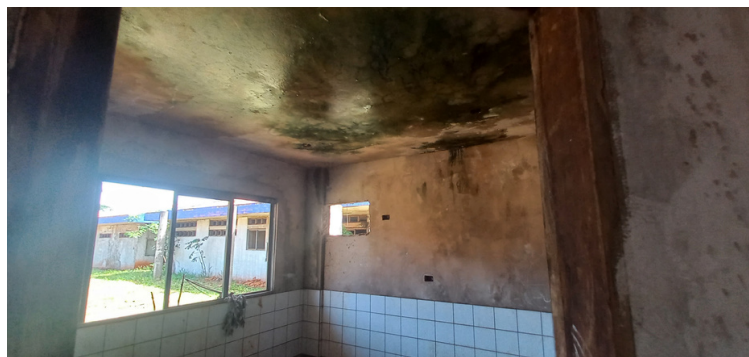
Foto 4 - Infiltrações e mofo comprometendo a edificação.

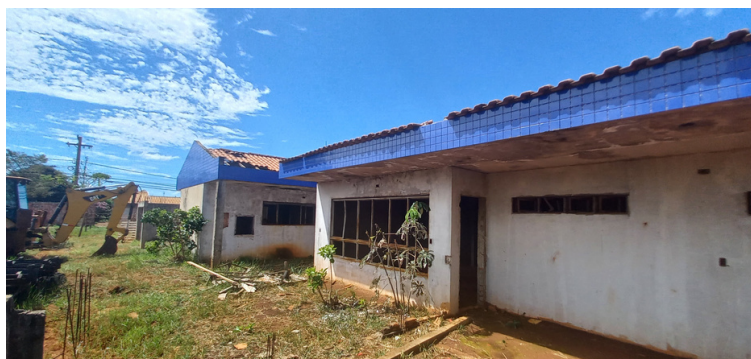
Foto 5 - Esquadrias oxidadas.

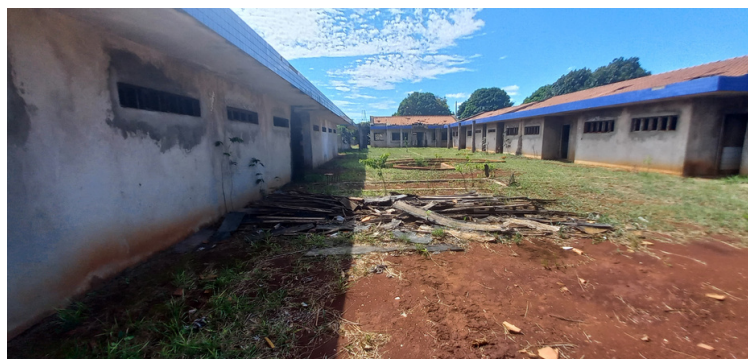
Foto 6 - Entulhos descartados no local.
