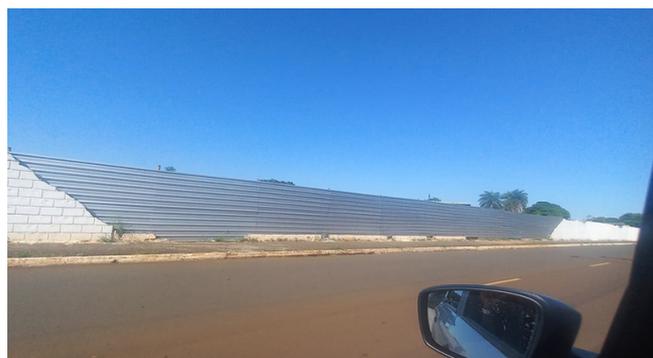
*Foto 2 - Muro ao entorno do cemitério danificado.*

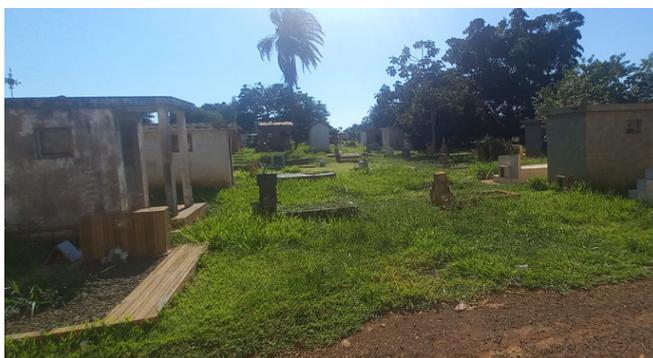
*Foto 3 - Devido à deficiência no quadro de servidores, a área em comum apresenta-se escassa de manutenção.*

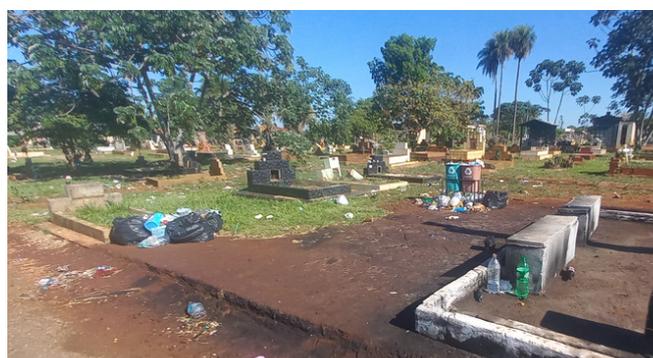
*Foto 4 - Quantidade excessiva de lixo entulhado.*

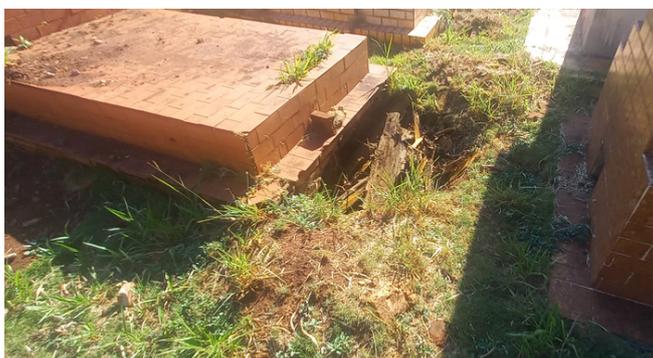
*Foto 5 - Determinados túmulos consideravelmente deteriorados.*

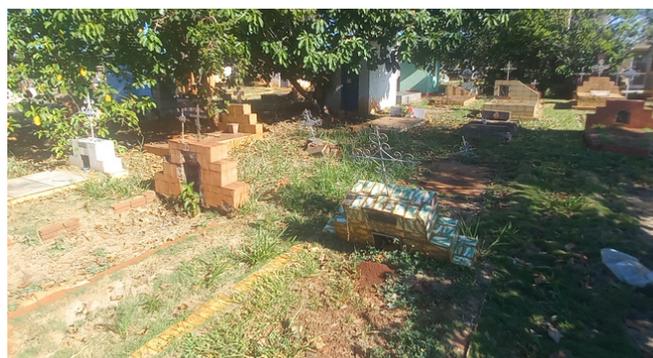
*Foto 6 - Algumas sepulturas com a estrutura comprometida.*
