OFÍCIO nº. 712/2023/GAB/PROFANDRELUIS

## RELATÓRIO DE FISCALIZAÇÃO

### PRAÇA DAS ARARAS

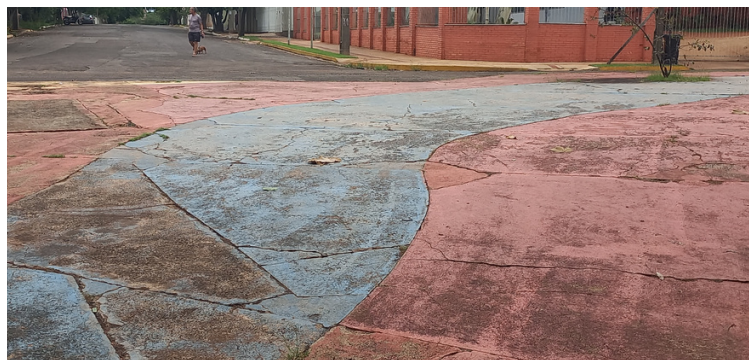
Previamente, observa-se a estrutura da calçada que contorna a praça, consideravelmente danificada devido ao crescimento irregular de raízes, resultando em um acesso desnivelado, com risco iminente de acidentes aos transeuntes. Ademais, o calçamento constante por toda a extensão do local, apresenta-se deteriorado pelo desgaste natural de uso e do tempo, necessitando de reestruturação, evitando o agravamento das rachaduras, dificultando o trânsito de pessoas no local. (Fotos 2 e 3)

Foto 2 - Calçamento interno da praça com rachaduras.

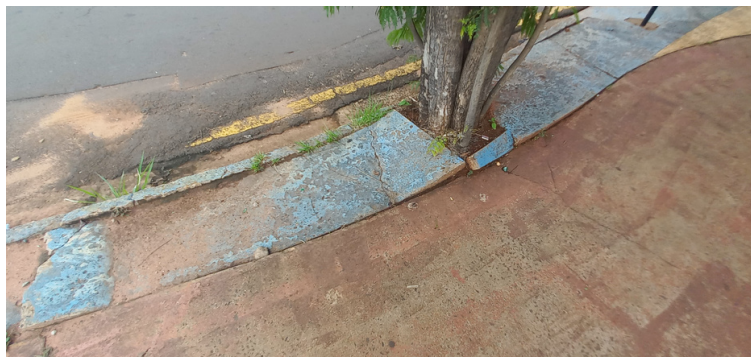
Foto 3 - Raízes de árvores prejudicando a estrutura da calçada.

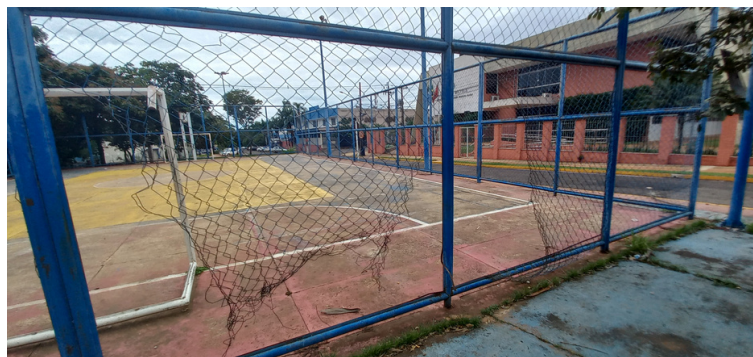
A prática de esporte beneficia física e mentalmente aos que praticam, sendo assim no intuito de incentivar, ainda mais, essas atividades, torna-se imprescindível a revitalização da quadra esportiva, a qual encontra-se com a pintura desgastada, com a incidência de rachaduras e fissuras no piso, alambrado avariado, bem como traves e tabelas danificadas. (Fotos 4)

Foto 4 - Quadra esportiva na precisão de reforma e revitalização da pintura.

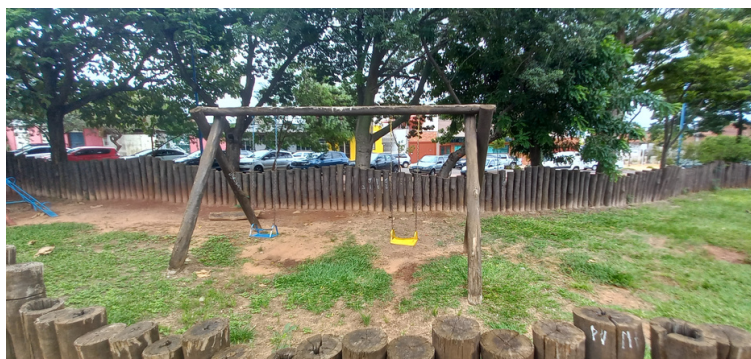
É sabido que no parquinho dispostos em praças, as crianças não apenas se divertem e socializam, sendo assim a instalação de maior quantitativo de brinquedos seria de substancial benesse às crianças, bem como conserto dos brinquedos instalados no espaço público. (Foto 5)

Foto 5 - Parquinho com poucos brinquedos e, alguns deles, avariados.

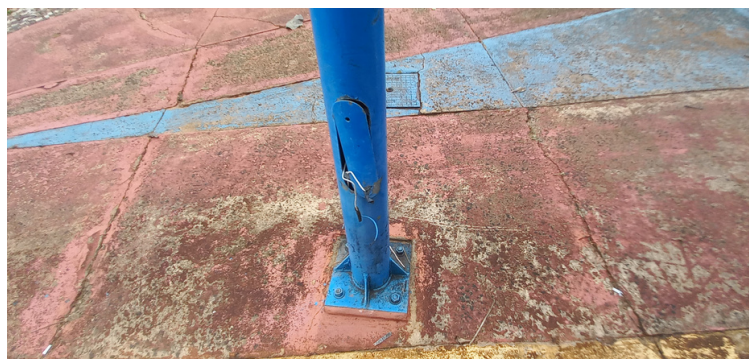
Os postes de luz estão dispostos por toda a extensão da praça, visando oferecer um local com a devida iluminação no período noturno. Porém, em determinados postes, notou-se tampas de vedação avariadas, com a fiação danificada, sem a devida funcionalidade. Ademais, as luminárias destinadas a iluminar o monumento das araras, o

Foto 6 - Postes de iluminação com a fiação danificada.

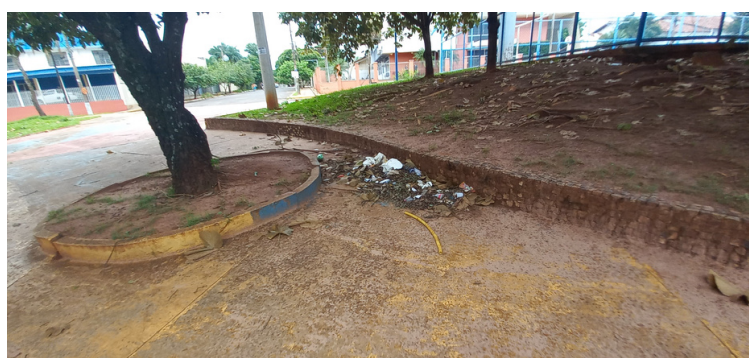
Observamos a necessidade da instalação de lixeiras pela extensão da praça, estimulando a população a efetuar o devido descarte do lixo, colaborando com a limpeza do espaço público. Constatamos ainda, a ausência de bancos na praça, sendo inegável, quando de sua existência, o ambiente ser mais aconchegante, acolhedor e atrativo. (Foto 8)

Foto 8 - Descarte irregular de lixo, em locais pontuais do espaço público.
