OFÍCIO n.º 280/2023/GAB/PROFANDRELUIS

## **RELATÓRIO DE FISCALIZAÇÃO**

### **USF - DRA. MARLY ANNA TALTON BERG GONÇALVES PEREIRA**

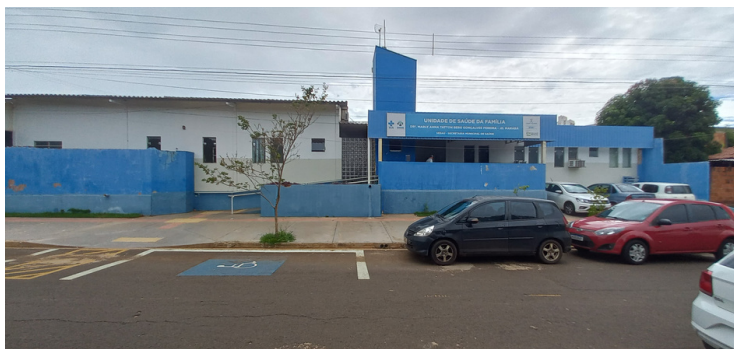
Em 17 de janeiro de 2023, as assessoras Simone Guimarães e Synara Zatti, do gabinete do Vereador Prof. André Luis, realizaram vistoria na Unidade Básica de Saúde Dra. Marly Anna Talton Berg Gonçalves, localizada à Rua Torquato Neto, nº 28, Jardim Marabá, Campo Grande - MS, 79023-131. (FOTO 1)

Foto 1 - Fachada da USF Dra. Marly Anna Talton Berg Gonçalves.
