OFÍCIO n.º 481/2023/GAB/PROFANDRELUIS

RELATÓRIO DE FISCALIZAÇÃO

UPA DR. WALFRIDO AZAMBUJA DE ARRUDA - CEL. ANTONINO

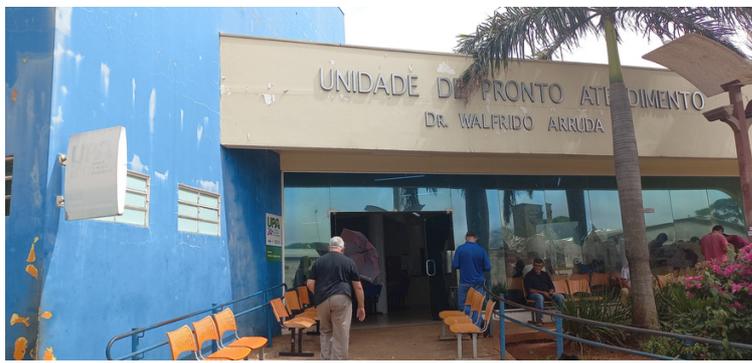
No dia 30 de janeiro de 2023, as assessoras Simone Guimarães e Synara Zatti, do gabinete do Vereador Prof. André Luis, realizaram vistoria na Unidade de Pronto Atendimento Dr. Walfrido Azambuja de Arruda - UPA Coronel Antonino, localizada na Rua Dr. Meireles, S/N, Bairro Cel. Antonino, Campo Grande/MS, CEP 79011-344. (Foto 1)

Foto 1 - Fachada da UPA Dr. Walfrido Azambuja de Arruda - Upa Coronel Antonino.
