**CÂMARA MUNICIPAL DE CAMPO GRANDE
ESTADO DE MATO GROSSO DO SUL**

OFÍCIO n.º 510/2023/GAB/PROFANDRELUIS

RELATÓRIO DE FISCALIZAÇÃO
UNIDADE BÁSICA DE SAÚDE DR. ALBERTO NEDER - CAIÇARA

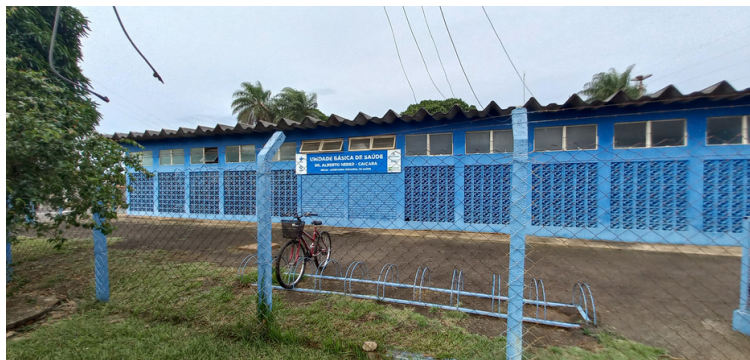
Foto 1 - Fachada da Ubs Dr. Alberto Neder.

No dia 31 de janeiro de 2023, as assessoras Simone Guimarães e Synara Zatti, do gabinete do Vereador Prof. André Luís, realizaram vistoria na Unidade Básica de Saúde Dr. Alberto Neder, localizada na Rua Vital Brasil, n.º 01, Bairro Caiçara, Campo Grande - MS, CEP 79031-902. (Foto 1)
