OFÍCIO n.º 533/2023/GAB/PROFANDRELUIS

RELATÓRIO DE FISCALIZAÇÃO

UNIDADE DE SAÚDE DA FAMÍLIA DR. BENJAMIM ASATO - PARQUE DO SOL

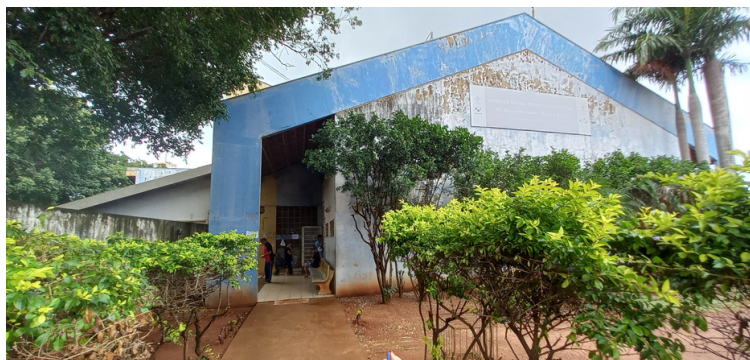
Foto 1 - Fachada da Usf Dr. Benjamim Asato - Usf Parque do Sol.

No dia 01 de fevereiro de 2023, as assessoras Simone Guimarães e Synara Zatti, do gabinete do Vereador Prof. André Luis, realizaram visita de ofício à Unidade de Saúde da Família Dr. Benjamim Asato, localizada na Avenida Evelina Figueiredo Selingardi, nº 1008, Bairro Parque do Sol, Campo Grande/ MS, CEP 79075-0154. (Foto 1)
