OFÍCIO n.º 553/2023/GAB/PROFANDRELUIS

RELATÓRIO DE FISCALIZAÇÃO

TERMINAL BANDEIRANTES

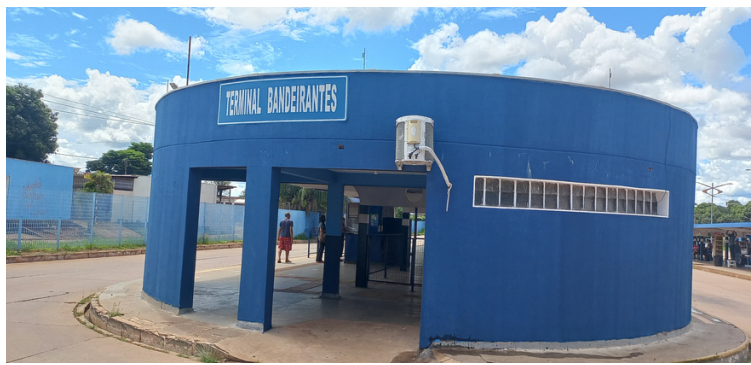
Em 02 de fevereiro de 2023, as assessoras Simone Guimarães e Synara Zatti, do gabinete do Vereador Prof. André Luís, realizaram vistoria no Terminal Bandeirantes, localizado no Bairro Vila Bandeirante, Campo Grande/MS, CEP 79092-020. (Foto 1)

Foto 1 - Fachada do Terminal Bandeirantes

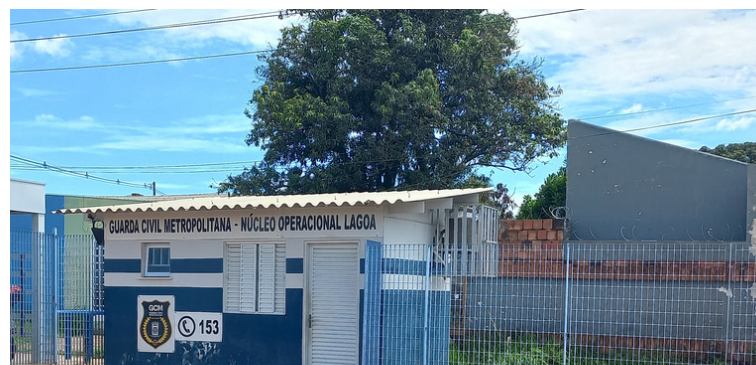
O terminal foi recém reformado, estando com a pintura revitalizada, bancos conservados, o espaço satisfatoriamente mantido e resguardado, posto que há a presença da guarda civil no local. Entretanto, algumas adversidades engendram uma situação desconfortável aos usuários, tais como banheiros sem as mínimas condições de uso e bebedouros desprovidos de água. (Foto 2)

Foto 2 - Guarda Civil resguarda cidadãos e o patrimônio.
