**CÂMARA MUNICIPAL DE CAMPO GRANDE  
ESTADO DE MATO GROSSO DO SUL**

OFÍCIO n.º 650/2023/GAB/PROFANDRELUIS

## **RELATÓRIO DE FISCALIZAÇÃO**

### **CENTRO DE REFERÊNCIA DE ASSISTÊNCIA SOCIAL VILA NASSER.**

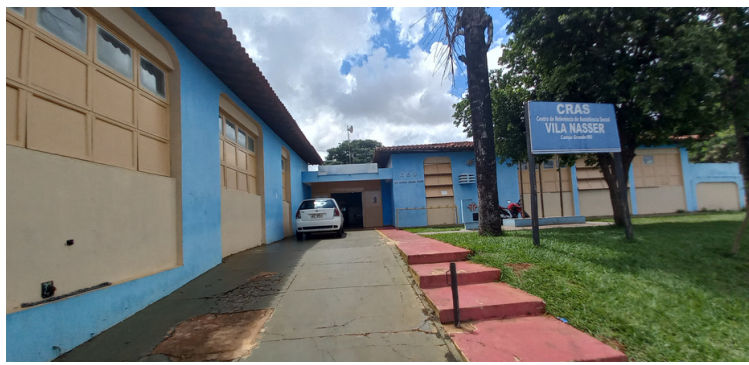
No dia 08 de fevereiro de 2023, as assessoras Simone Guimarães e Synara Zatti do gabinete do Vereador Prof. André Luis, realizaram vistoria no CRAS - Centro de Referência de Assistência Social Vila Nasser, localizado na Rua Januário Barbosa, nº 366, Bairro Vila Nasser, Campo Grande/MS, CEP 79116-400. (Foto 1)

Foto 1 - Fachada do CRAS Vila Nasser.
