**CÂMARA MUNICIPAL DE CAMPO GRANDE
ESTADO DE MATO GROSSO DO SUL**

OFÍCIO n.º 273/2023/GAB/PROFANDRELUIS

RELATÓRIO DE FISCALIZAÇÃO

USF - VILA CORUMBÁ

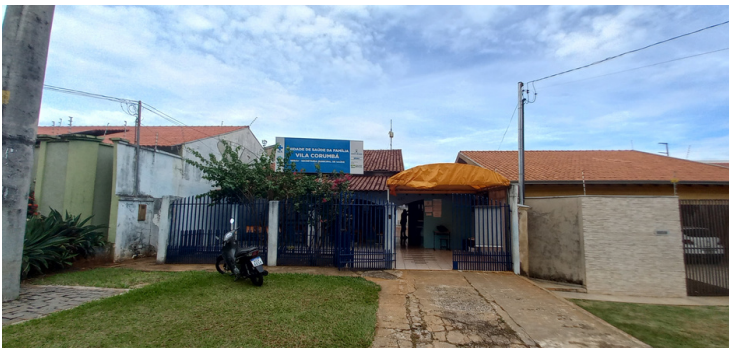
Em 17 de janeiro de 2023, as assessoras Simone Guimarães e Synara Zatti, do gabinete do Vereador Prof. André Luis, realizaram vistoria na Unidade Básica de Saúde da Família Vila Corumbá, localizada à rua Vicente Pinzon, nº459, Vila Corumbá, Campo Grande - MS, 79009-030. (FOTO 1)

Foto 1 - Fachada da USF Vila Corumbá.

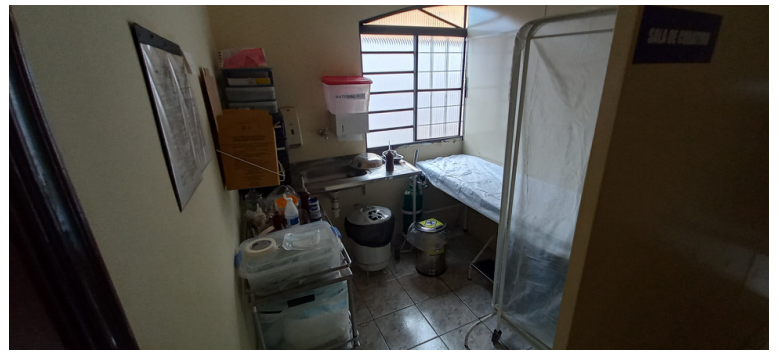
Averiguou-se na sala de curativo falta de climatização e divisórias inadequadas, pois o espaço é reduzido e foi necessário melhor utilizá-lo. (FOTO 2)

Foto 2 - Sala de curativo sem adequada climatização.

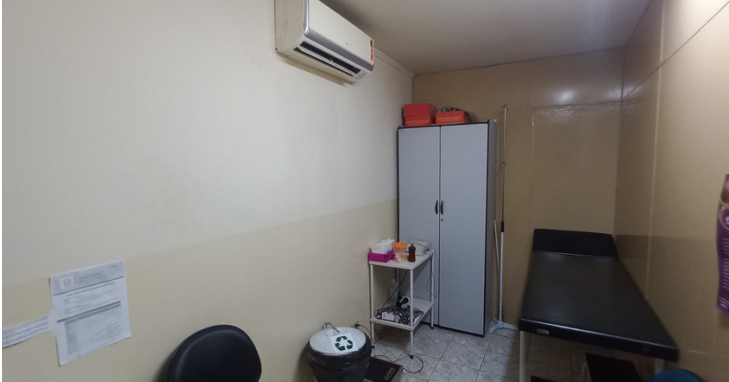
Reparou-se que o consultório da unidade dispõe de mobiliário avariado e espaço reduzido para o atendimento. (FOTO 3)

Foto 3 - Consultório com espaço diminuto.

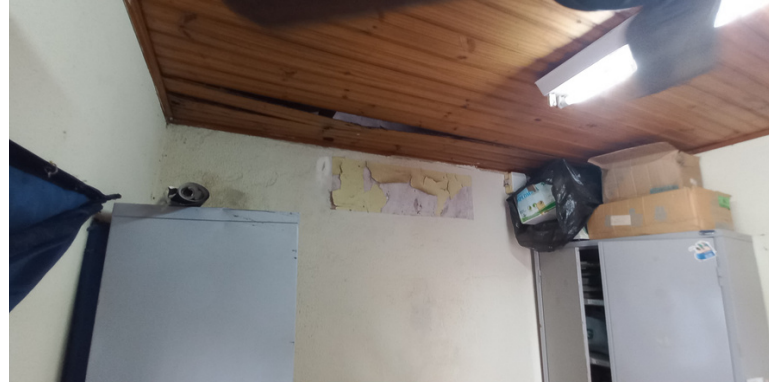
Foi verificado que na sala de uso dos agentes comunitários de saúde, exibe um estado geral ruim, não dispõe de equipamentos de informática, com mobiliário avariado, o único ventilador não funciona. A estrutura física está prejudicada, visto que o forro mostra-se deteriorado, com risco iminente de quedas. Nas paredes verificou pintura corroída, infiltração e mofo evidentes. (FOTO 4)

Foto 4 - Sala dos ACS em péssimas condições.

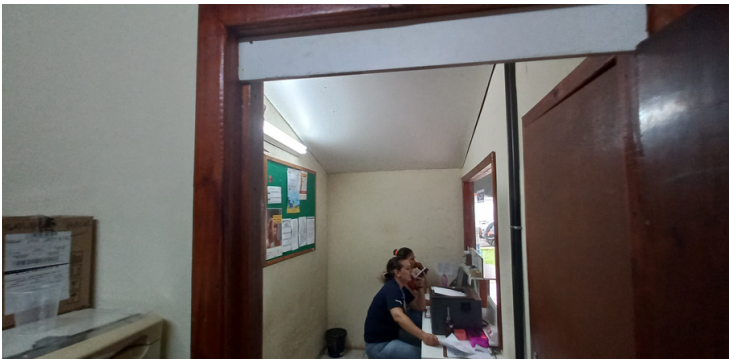
A recepção funciona anexa a farmácia, devido ao diminuto espaço da unidade e também para que um servidor do setor administrativo dispense os medicamentos, pois a repartição não dispõe de farmacêutico. A recepção carece da substituição dos equipamentos de informática que são morosos, obsoletos e em número insuficiente. (FOTO 5)

Foto 5 - Recepção e farmácia anexas por falta e espaço físico.

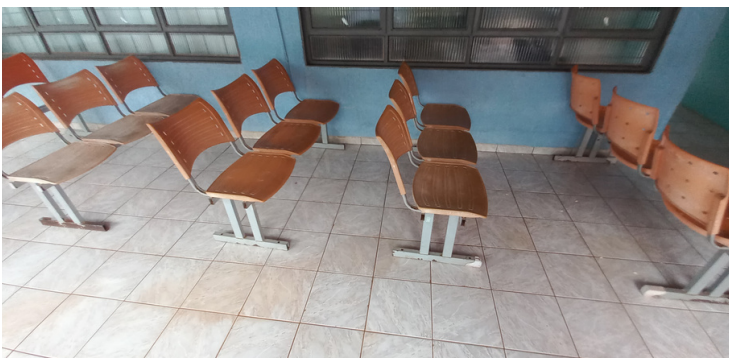
O setor de espera exhibe longarinas com ferrugem e funciona em um local aberto, não possuindo a adequada proteção em períodos chuvosos. (FOTO 7)

Foto 7 - Setor de espera com longarinas enferrujadas.

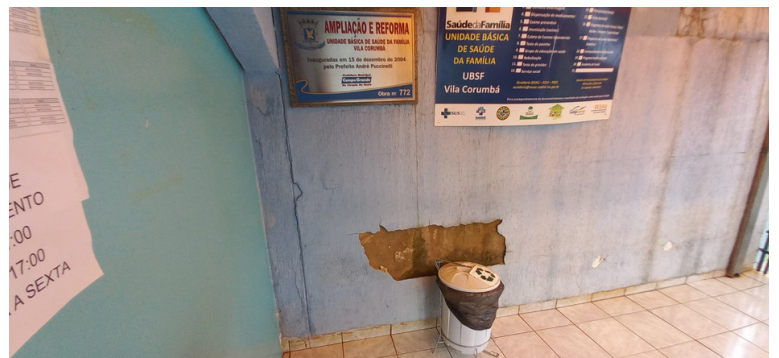
Apurou-se que a estrutura física externa carece de uma revitalização da pintura, pois a mesma está descascada, com infiltrações e bolor aparentes.

O toldo da entrada da unidade mostra-se avariado, não conferindo a devida proteção. (FOTO 8)

Foto 8 - Pintura externa carecendo de revitalização.

A unidade encontra-se em um estado geral bom, carecendo de reparos pontuais. A unidade necessita de adequada climatização, reparo de infiltrações, remoção de mofo, conserto ou substituição de mobiliário avariado. Revitalização da pintura tanto interna quanto externa. Substituição dos equipamentos de informática que são obsoletos, morosos e em número insuficiente. Reposição do quadro de servidores. Readequação e ampliação da repartição.
