OFÍCIO n.º 315/2023/GAB/PROFANDRELUIS

RELATÓRIO DE FISCALIZAÇÃO

UBS DR. ALFREDO NEDER – COOPHAVILLA II

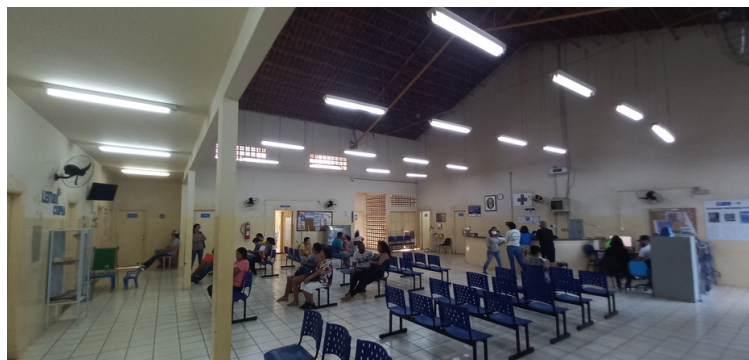
A estrutura da repartição é ampla, bem distribuída em salas e consultórios, adaptados conforme a necessidade da instituição. Na recepção notou-se a ineficácia da ventilação, visto que os ventiladores instalados, muitos estão estragados, e os que ainda funcionam não conseguem atingir uma adequada refrigeração do ambiente. (Foto 2)

Foto 2 - Recepção desprovida de adequada climatização.

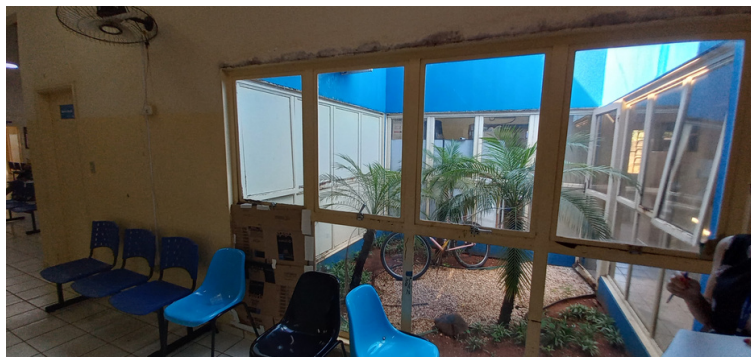
Observamos, na vista em comento, algumas portas e janelas com vidros quebrados ou faltantes, bem assim com esquadrias significativamente corroídas pela ferrugem. (Foto 3)

Foto 3 - Esquadrias de portas e janelas corroídas pela ferrugem.

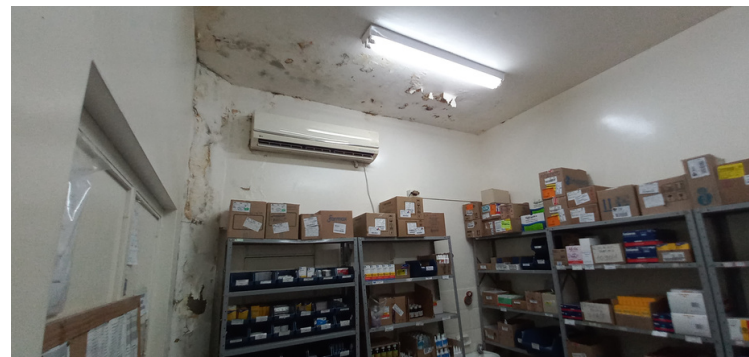
A farmácia encontra-se devidamente provida e adequadamente climatizada. Entretanto, há severa ocorrência de infiltrações, proliferação de mofo e forte odor característico, situação esta que prejudica a correta conservação dos medicamentos, incorrendo em contaminação, bem assim a situação insalubre que o servidor permanece durante a jornada de trabalho. (Foto 4)

Foto 4 - Farmácia acometida severamente por infiltração e mofo.

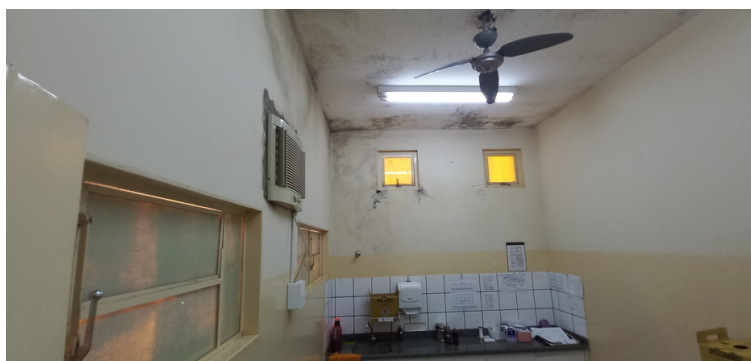
Situação análoga conforme acima descrita, encontramos em outras dependências da unidade, como na sala de curativos, setor de inalação, sala de reuniões e recepção, comprometendo a estrutura da repartição e riscos à saúde de servidores e usuários. (Foto 5)

Foto 5 - Infiltrações e mofo comprometendo determinadas salas e consultórios.

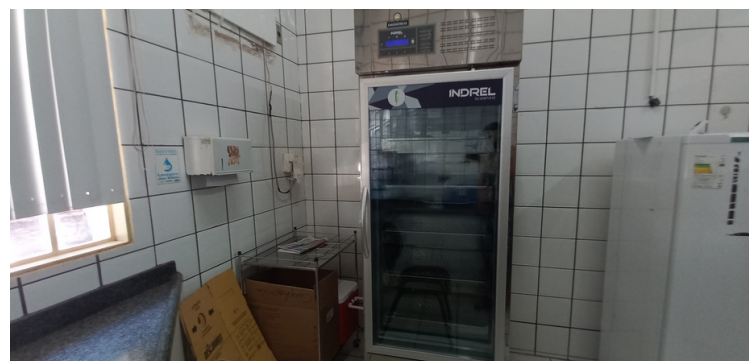
É sabido que as vacinas não podem sofrer interferências na faixa de temperatura, então, a utilização de sistemas de monitoramento de temperatura e umidade é fundamental para garantir a eficácia do produto. Posto isto, faz-se iminente o conserto da câmara fria disposta na unidade, a qual encontra-se avariada, motivando que os imunizantes sejam armazenados em caixas térmicas. (Foto 6)

Foto 6 - Câmara fria avariada, impossibilitando o adequado armazenamento dos imunizantes.

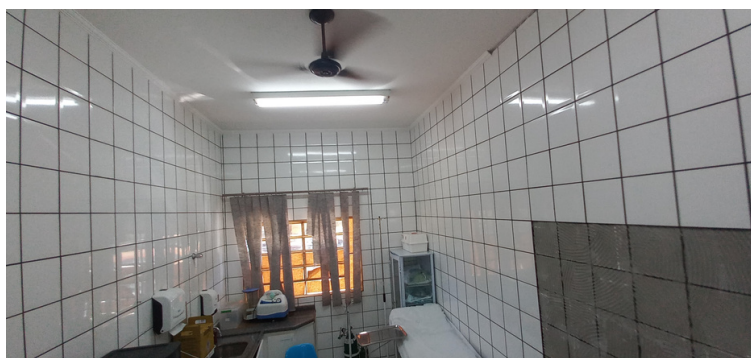
Durante a visita em comento, constatamos em determinadas salas e consultórios deformidade no revestimento das paredes, visto que há o descolamento recorrente de azulejos nesses locais. (Foto 7)

Foto 7 - Revestimento de consultórios com o descolamento de azulejos.

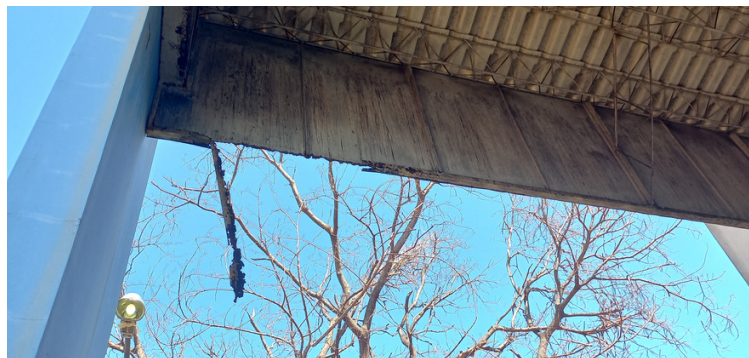
Na parte externa da unidade, a cobertura metálica está consideravelmente corroída pela ferrugem, prejudicando sua estrutura, sendo imprescindível iminente conserto. (Foto 8)

Foto 8 - Cobertura metálica deteriorada.
