OFÍCIO n.º 200/2023/GAB/PROFANDRELUIS

RELATÓRIO DE FISCALIZAÇÃO

UBSF - DR. NICOLAU FRAGELLI

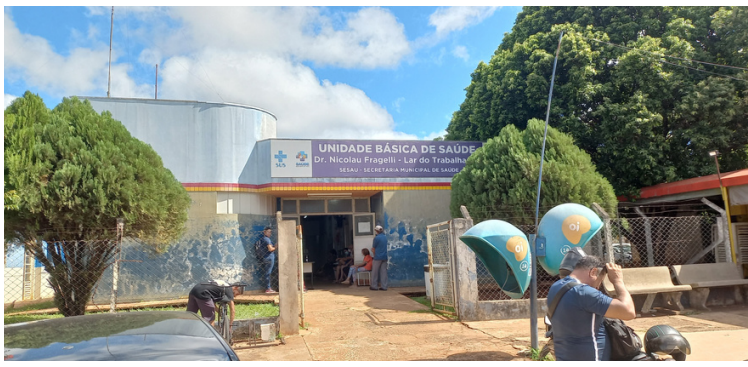
Apurou-se que a estrutura física externa carece de uma revitalização da pintura bem como a instalação de um toldo para que os usuários tenham um acolhimento mais apropriado.

Foto 1 - Fachada da UBSF Dr. Nicolau Fragelli.

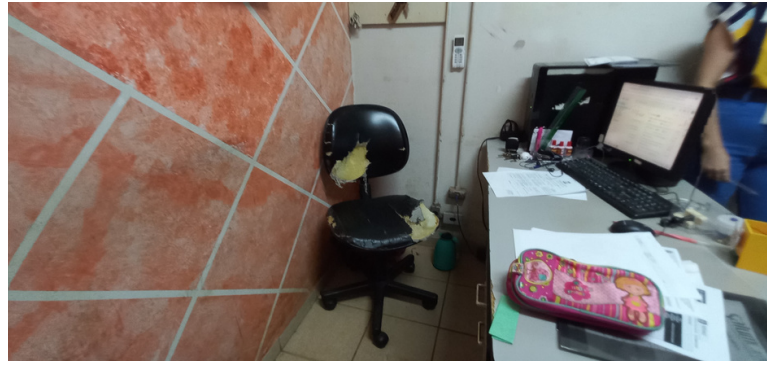
O mobiliário em geral da repartição mostra-se antigo e excessivamente avariado, não conferindo apropriada segurança, bem como ergonomia aos servidores.

Foto 2 - Mobiliário da unidade extremamente avariado.

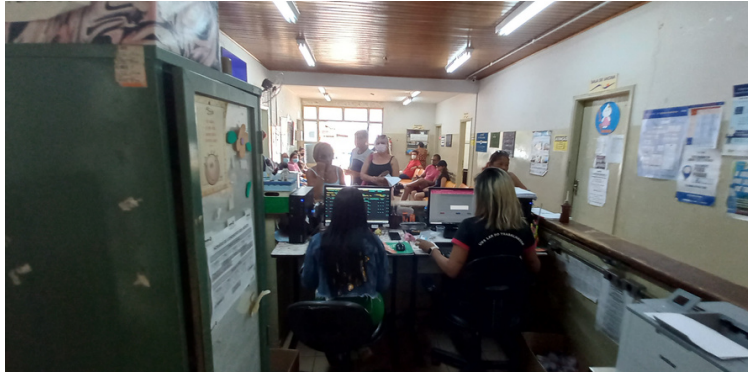
Observou-se na recepção espaço insuficiente para o acolhimento dos usuários, a climatização é inapropriada com ventiladores estragados e sem peças de reposição. Os equipamentos de informática são obsoletos, morosos e em número insuficiente para um atendimento adequado aos usuários. O mobiliário notou-se avariado. Foi nos relatado que há falta de material de expediente, tais como: papel sulfite, canetas, dentre outros.

Foto 3 - Recepção com espaço insuficiente e sem climatização adequada.

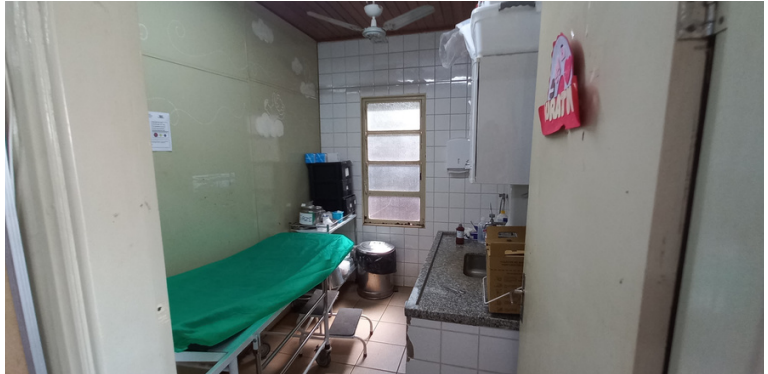
Averiguou-se na sala de curativo falta de climatização apropriada e com janela oxidada.

Foto 4 - Sala de curativo com falta de apropriada climatização e janela enferrujada.

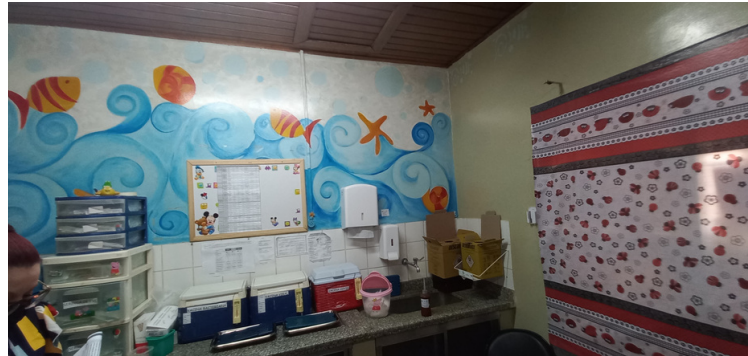
Notou-se na sala de vacina que a câmara fria está estragada, as vacinas ficam armazenadas em caixas térmicas com temperatura controlada. Foi relatado ainda, que quando chove, a água das chuvas escoas pelas paredes.

Foto 5 - Sala de vacina com vacinas acondicionadas em caixas térmicas.

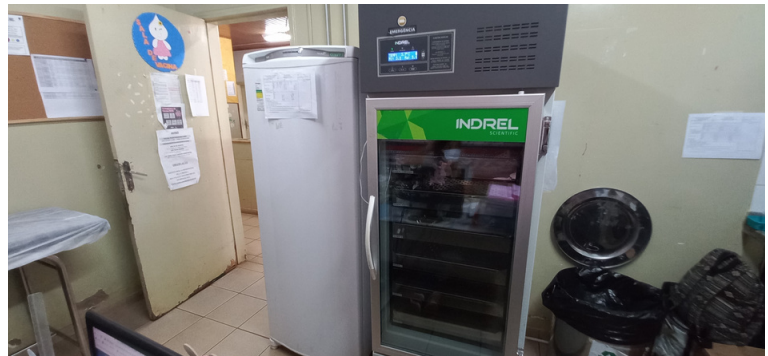
Foto 6 - Sala de vacinas com câmara fria estragada.

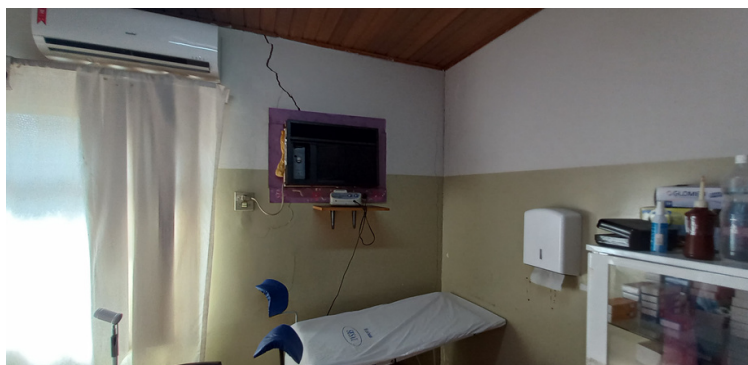
Constatou-se no consultório de atendimento ginecológico paredes com fissuras evidentes e pintura desgastada. O banheiro de tal consultório apresenta azulejos caídos e rachaduras aparentes.

Foto 7 - Consultório de atendimento ginecológico com fissuras evidentes.

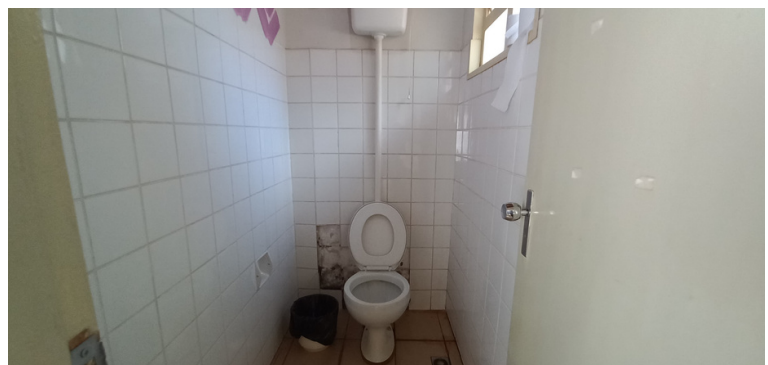
Foto 8 - Banheiro do consultório ginecológico com azulejo caído e mofo aparente.

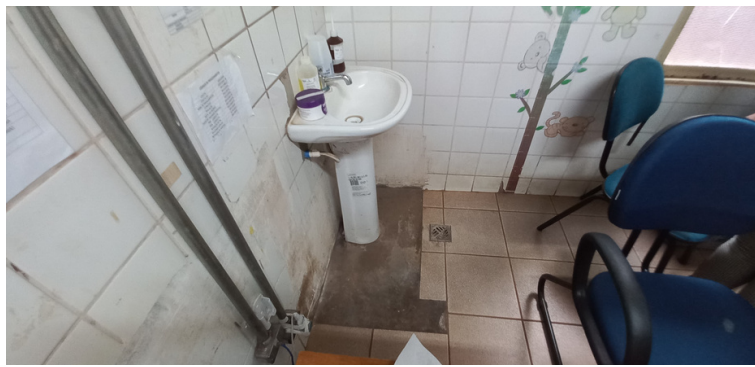
Na sala de triagem encontrou-se um ralo com tampa aberta, deixando o ambiente com mau cheiro, divisória mostra-se avariada e falta de azulejos.

Foto 9 - Sala de triagem com ralo aberto e azulejos faltantes.

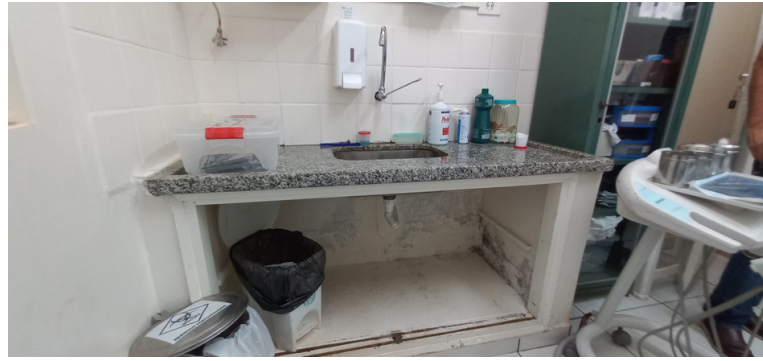
O setor de Odontologia possui o espaço físico diminuto, paredes com pintura corroída, mofo e infiltrações evidentes. Nos períodos chuvosos, a água da chuva esco pelas paredes, inundando o local.

Foto 10 - Setor de Odontologia com paredes com pintura corroída e infiltração.

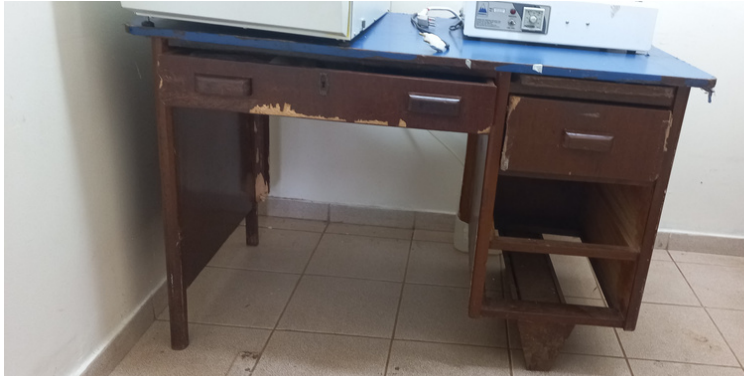
Na sala de esterilização constatou-se que uma mesa danificada é utilizada para que sirva de apoio para autoclave.

Foto 11 - Setor de esterilização com mesa avariada que sustenta a autoclave.

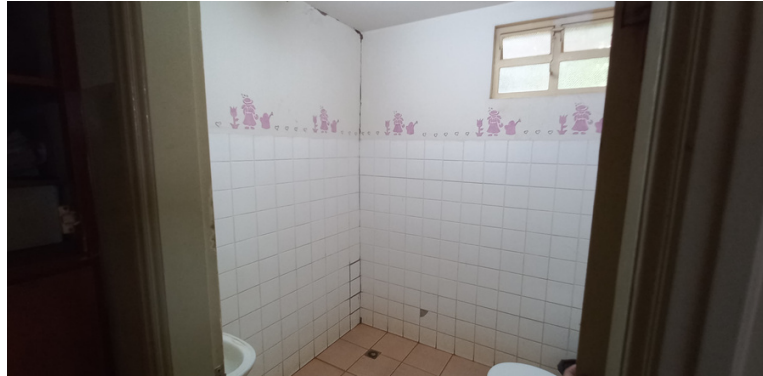
Observou-se que a unidade somente apresenta um banheiro único para todos os servidores, não havendo diferenciação entre os sexos dos servidores.

Foto 12 - Único banheiro de uso dos servidores com fissura aparente.

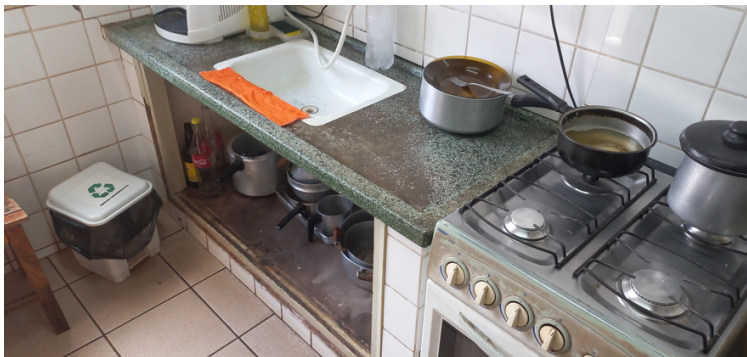
Constatou-se que na copa há rachaduras visíveis, armários danificados, sem portas, com ferrugem aparente e deixando exposto o que está armazenado, podendo ser contaminado.

Foto 13 - Copa com armários estragados.

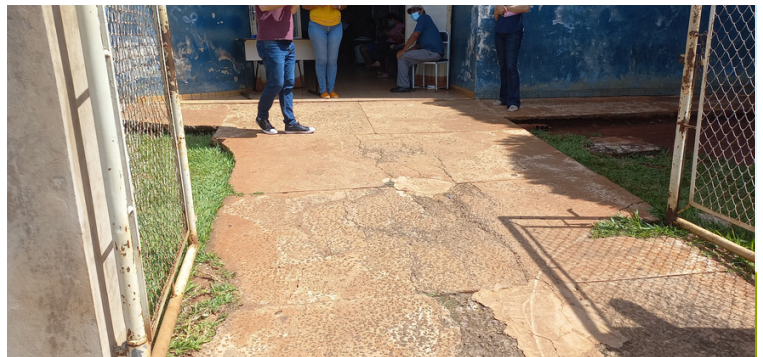
Demonstrou-se que a unidade não oferece a acessibilidade adequada, pois a calçada de passeio exibe brechas, restando degraus e não há rampa de acesso adequada.

Foto 14 - A unidade não oferece acessibilidade apropriada.
