OFÍCIO n.º 451/2023/GAB/PROFANDRELUIS

RELATÓRIO DE FISCALIZAÇÃO UBSF - SÃO BENEDITO

Em 27 de janeiro de 2023, as assessoras Simone Guimarães e Synara Zatti, do gabinete do Vereador Prof. André Luís, realizaram vistoria na Unidade Básica de Saúde da Família São Benedito, localizada à rua do Seminário, Quadra 01, Lote 19, Portal do Gramado, Campo Grande - MS, 79118-051. (FOTO 1)

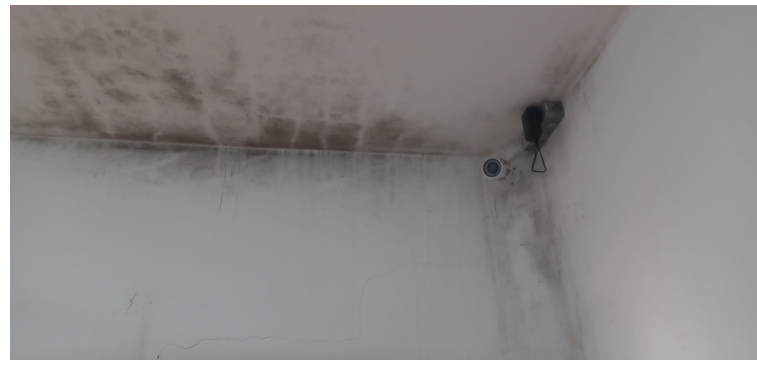
A unidade apresenta a estrutura física de forma geral muito comprometida, com rachaduras aparentes, pintura desgastada, com infiltrações e bolor evidentes. O prédio é bem antigo, pequeno, inicialmente era uma residência que foi adaptada para abrigar a repartição, não oferecendo as condições adequadas para o bom funcionamento de uma unidade de saúde. (FOTO 2)

Foto 2 - Paredes com pintura desgastada, infiltrações e bolor evidente.

A unidade encontra-se em estado deplorável, carecendo de uma reforma urgente. A estrutura física é antiga e está em péssimas condições, carecendo de uma readequação. A repartição necessita de adequada climatização, reparo de infiltrações, remoção de mofo, conserto ou substituição de mobiliário avariado. Revitalização da pintura tanto interna quanto externa. Substituição dos equipamentos de informática que são obsoletos, morosos e em número insuficiente.

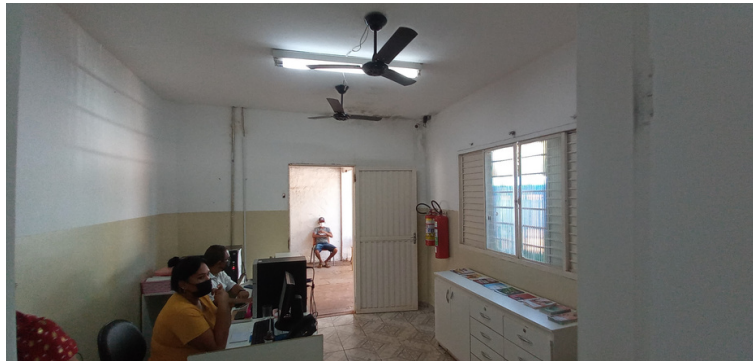
Observamos na recepção espaço insuficiente para o acolhimento dos usuários e com climatização inapropriada. Os equipamentos de informática são obsoletos, morosos e em número insuficiente para um atendimento adequado aos usuários. O mobiliário notou-se avariado. (FOTO 3)

Foto 3 - Recepção diminuta e com equipamentos de informática obsoletos e em número insuficiente.

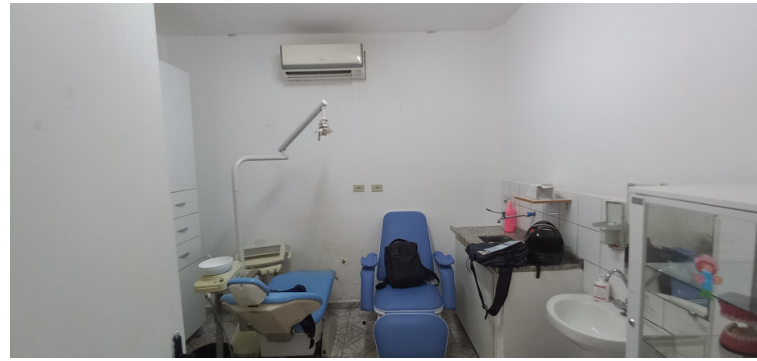
Constatamos que o setor de Odontologia também está interditado pela Vigilância Sanitária, pois não apresentava condições mínimas de atendimento, sendo o dentista deslocado para atender em outra unidade, prejudicando os pacientes dessa região que ficaram desassistidos. (FOTO 4)

Foto 4 - Setor de Odontologia interditado pela Vigilância Sanitária.

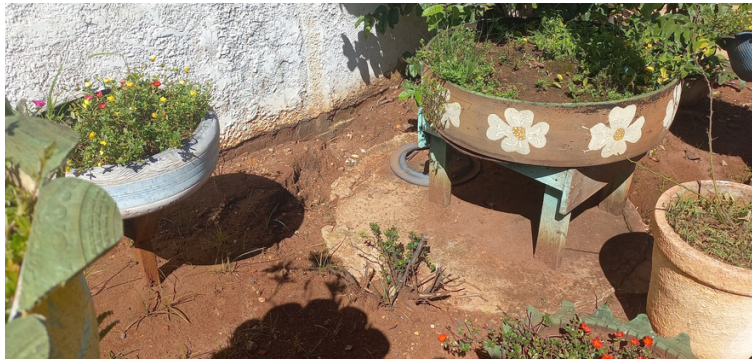
Inferimos que há uma fossa séptica no pátio da unidade, com considerável erosão que está danificando o muro de divisa e colocando em risco a estrutura e frequentadores do local. (FOTO 5)

Foto 5 - Fossa com erosão comprometendo a estrutura da unidade.

1. Falta de farmacêutico;
2. Substituição dos equipamentos de informática;
3. Readequação do sistema de climatização;
4. Revitalização da pintura interna e externa;
5. Retirada do mofo e infiltrações;
6. Reparo na fossa séptica;
7. Revisão da parte elétrica;
8. Reparo ou substituição do mobiliário avariado;
9. Substituição de azulejos quebrados e nivelamento do pavimento.

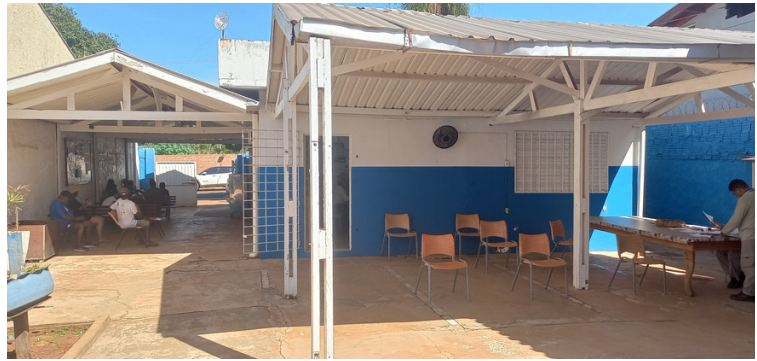
A sala de reunião foi instalada em um local aberto que não exhibe nenhuma proteção contra intempéries e com mobiliário antigo, avariado e escasso. (FOTO 6)

Foto 6 - Sala de reunião em local aberto sem proteção .

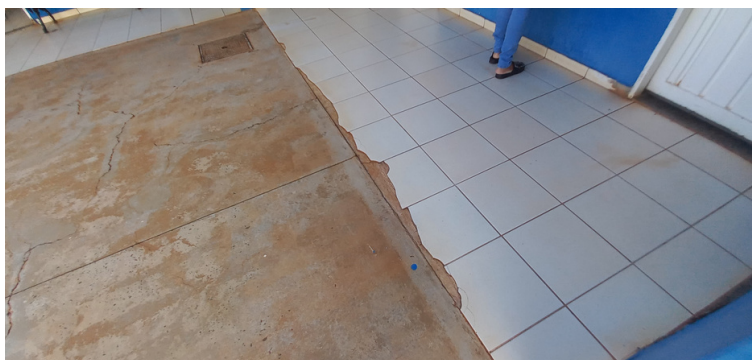
O assoalho de toda a unidade encontra-se bastante comprometido, com azulejos quebrados e também com rachaduras e desnivelado, podendo causar quedas aos munícipes. (FOTOS 7 e 8)

Foto 7 - Assoalho com azulejos quebrados.

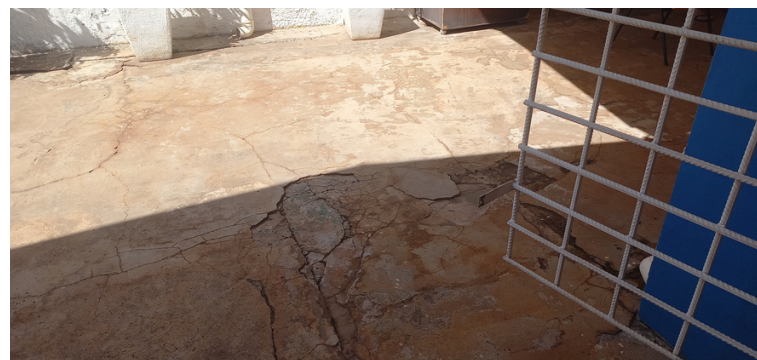
Foto 8 - Pavimento com muitos desníveis.
